Porta da Corredoura

Torres Vedras

Resultados
dos Trabalhos
Arqueológicos

Isabel Luna
Guilherme Cardoso
2009

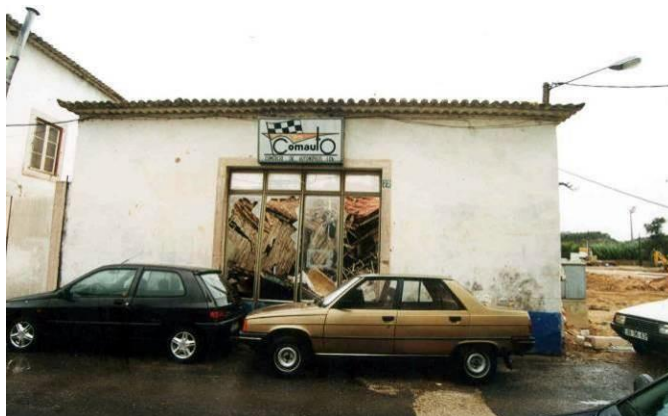
Fig. 1 – Fachada Sul do antigo *stand* Comauto.

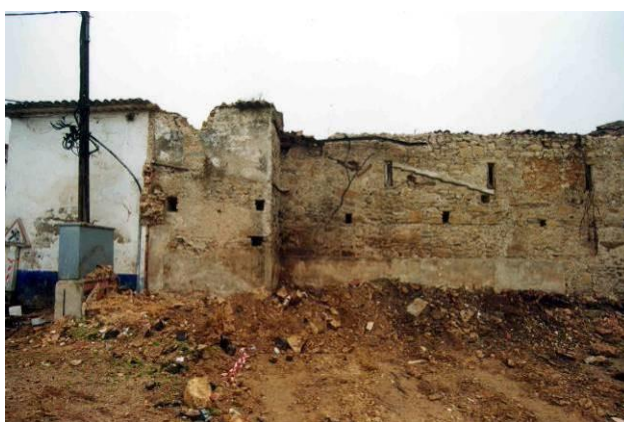
Fig. 2 – Fachada nascente do antigo *stand Comauto*.

A intervenção teve, assim, como primeiro objectivo, esclarecer se a fachada nascente do antigo *stand Comauto* corresponderia, ou não, a um troço da antiga muralha medieval da vila. Afastada esta possibilidade, com a realização das primeiras sondagens, procederam-se a novas investigações, na zona correspondente ao interior do antigo *stand*, com vista à total averiguação da possibilidade de existência de vestígios da antiga muralha e porta da vila, que as memórias históricas colocavam naquele local.

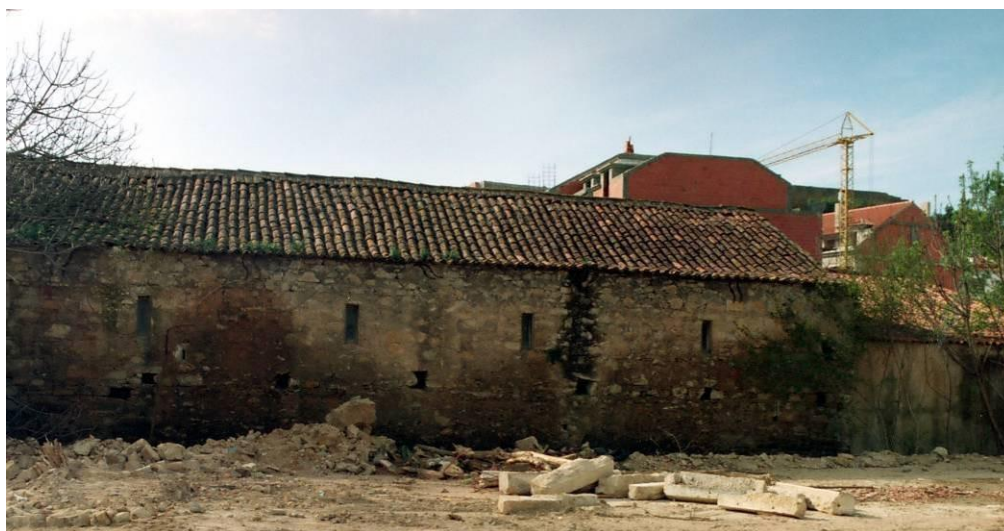
Fig. 32 – Fachada nascente do *stand*, antes do início das demolições.

Em Outubro do ano 2000, a demolição dos edifícios confinantes com o *stand* de automóveis *Comauto*, a nascente, viria colocar a descoberto a fachada nascente daquele imóvel. O sistema construtivo e o tipo de alvenaria utilizados, bem como a existência de frecheiras para entrada de luz, então conotadas com seteiras defensivas, levaram à interpretação da fachada como um eventual troço da antiga muralha medieval da vila. A mesma parecia formar, junto à Rua Cândido dos Reis, uma estrutura torreada, de planta quadrangular, que sugeria um cubelo da muralha.

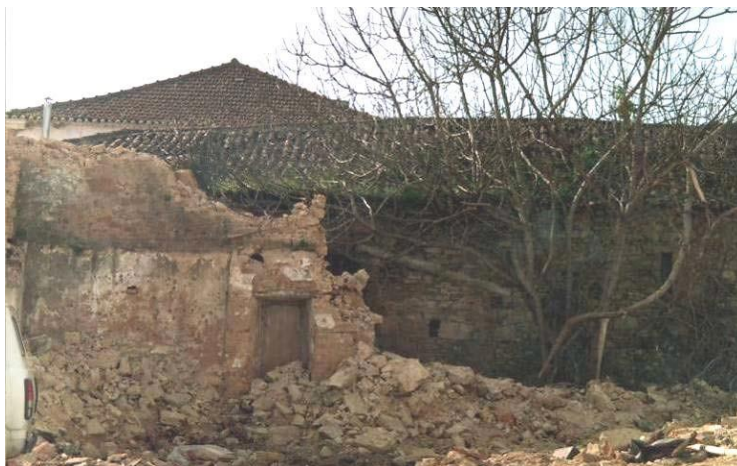
Fig. 33 – Fachada nascente do *stand*, com vestígios do edifício contíguo.

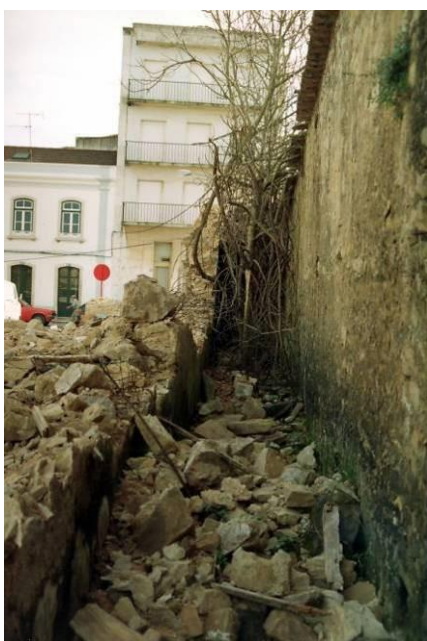
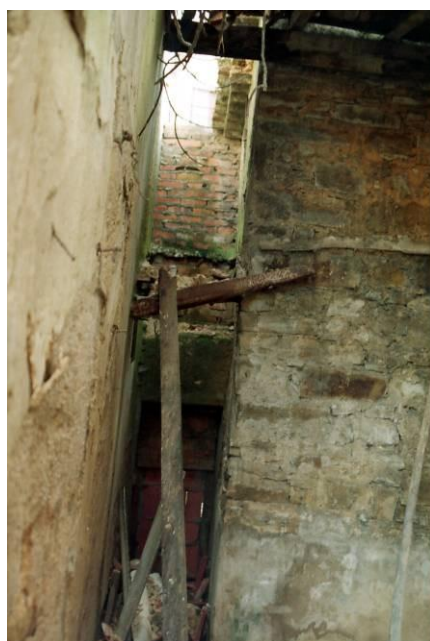
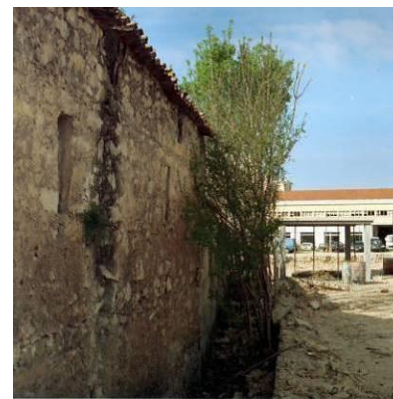
Figs. 34 a 36 – Faixa de servidão dos sobejos das águas do chafariz, visível após a demolição do edifício contíguo ao *stand* de automóveis.

A fachada nascente do antigo *stand* delimitava, simultaneamente, a vala por onde corriam os sobejos das águas do chafariz. No entanto, já próximo da rua, sobrepunha-se à própria vala, formando uma saliência, inicialmente interpretada como um torreão quadrangular.

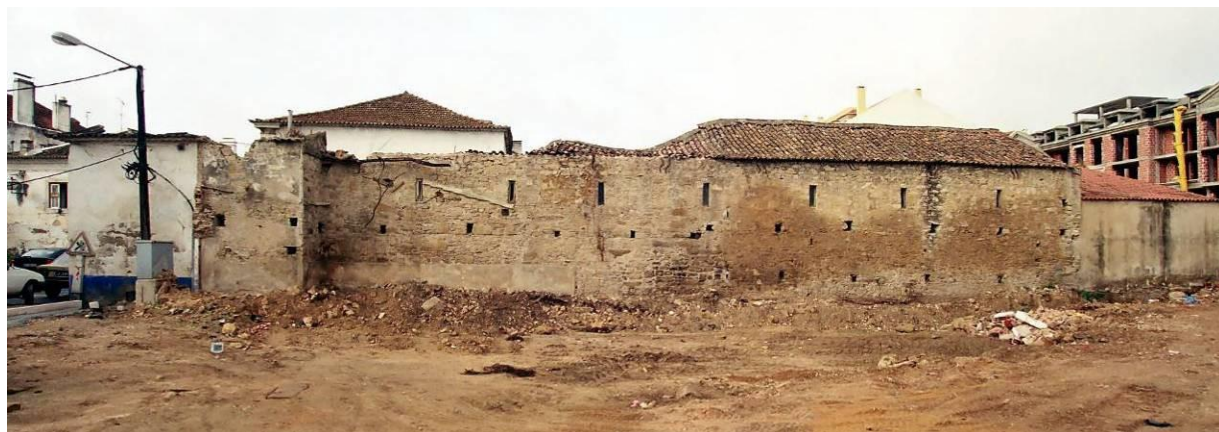
Fig. 37 – Fachada nascente do *stand*, após a demolição do edifício contíguo (note-se o abaixamento da cota do terreno).

Na zona envolvente ao antigo *stand* a cota do terreno foi substancialmente alterada, com vista à planificação do solo, tendo baixado mais de 1m.

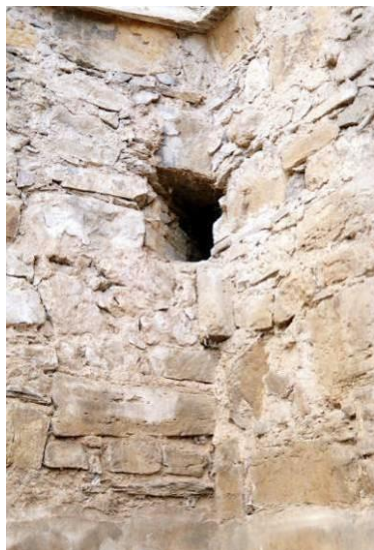
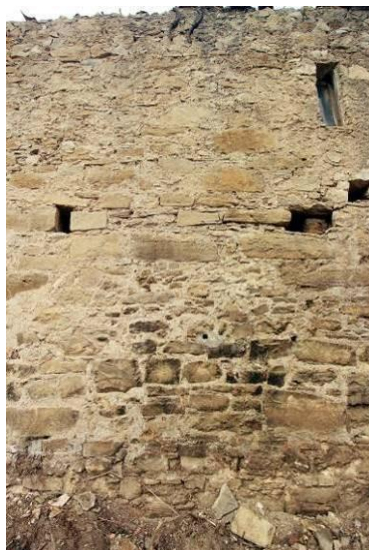
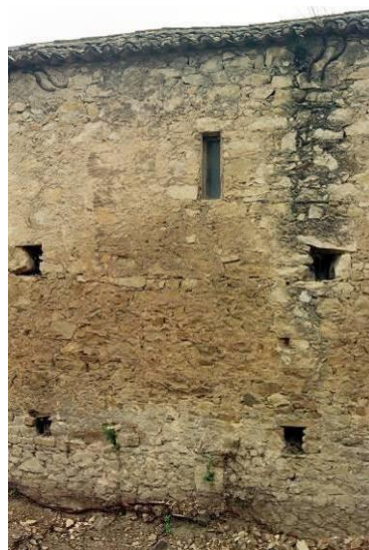
Figs. 38 a 40 – Pormenores do paramento.

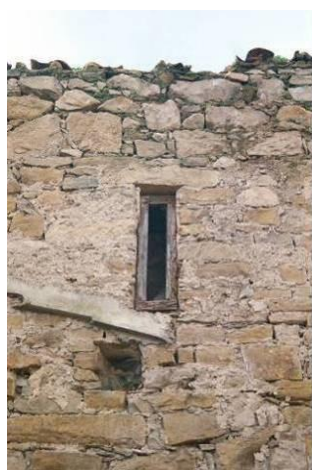
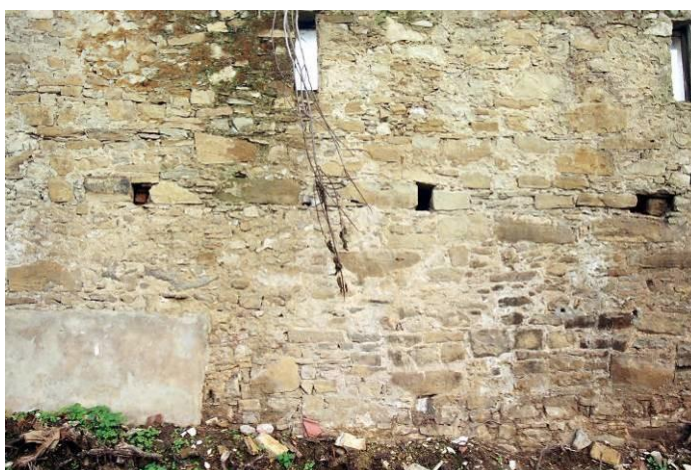
Figs. 41 e 42 – Pormenores da construção.

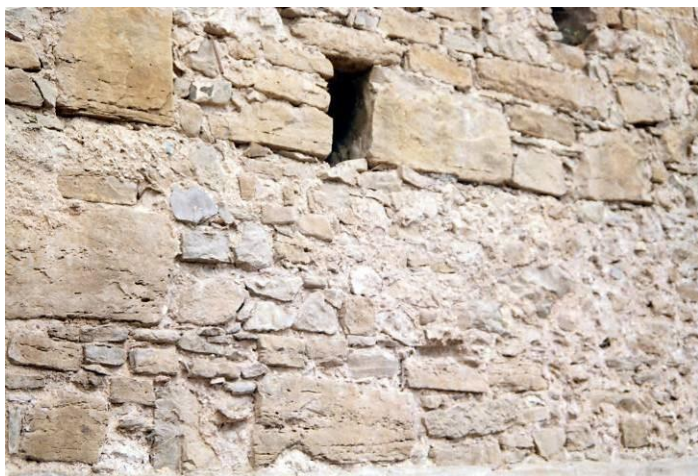
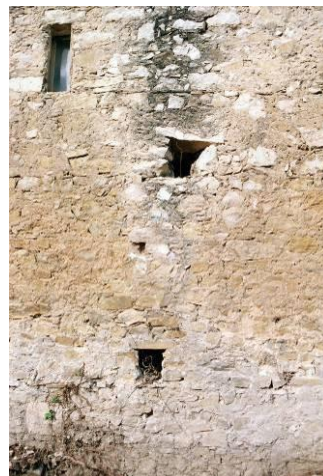
Figs. 43 e 44 – Pormenores do paramento.

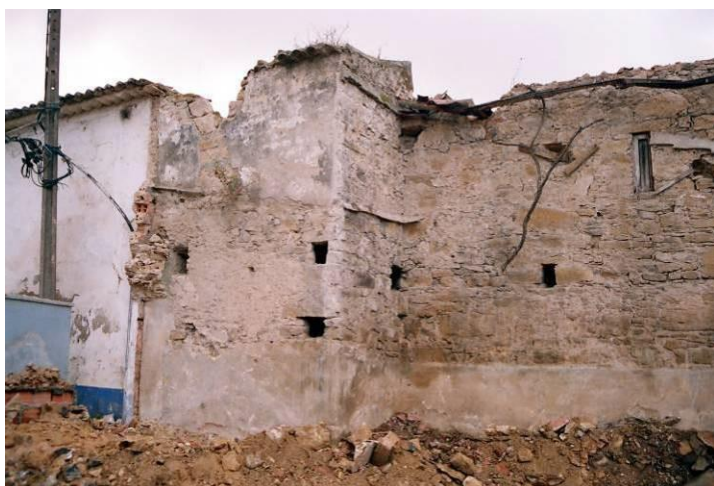
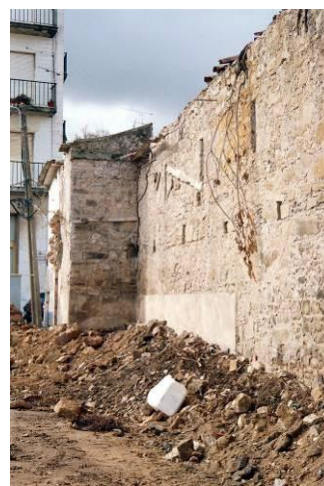
Figs. 45 e 46 – Zona da servidão de despejos entulhada, marcada apenas pelo recanto da fachada.

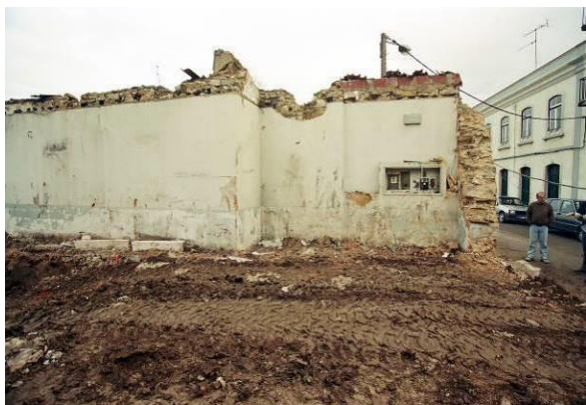
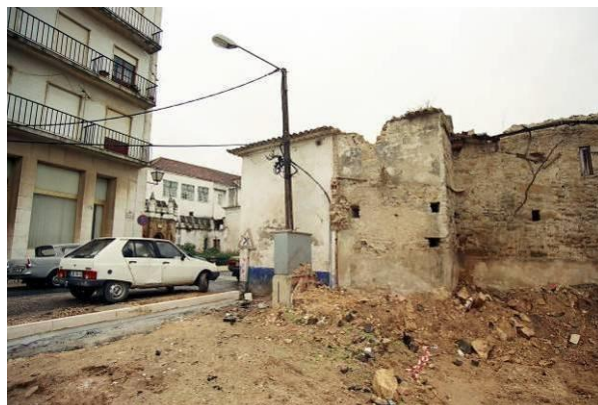
Figs. 50 e 51 – Interior e exterior da fachada, junto à rua.

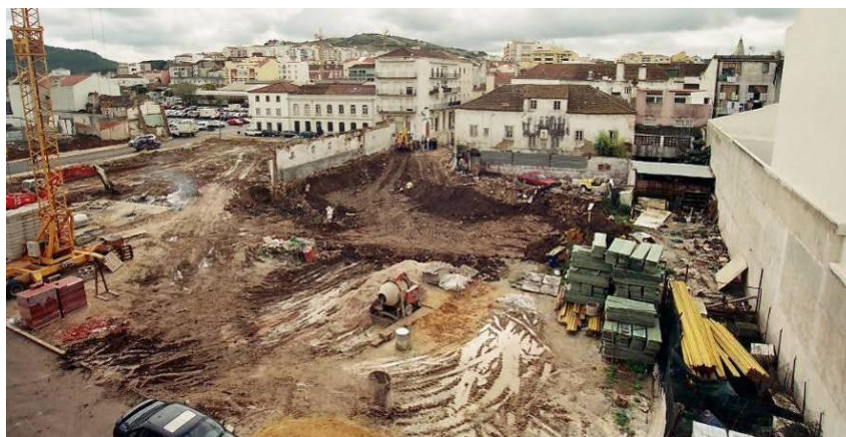
Fig. 52 – Vista do local, aquando do início dos trabalhos.

Nos seus níveis superiores, o terreno apresentava-se já bastante remexido, devido às demolições efectuadas e ao aterro que se lhes seguiu (figs. 52 e 54).

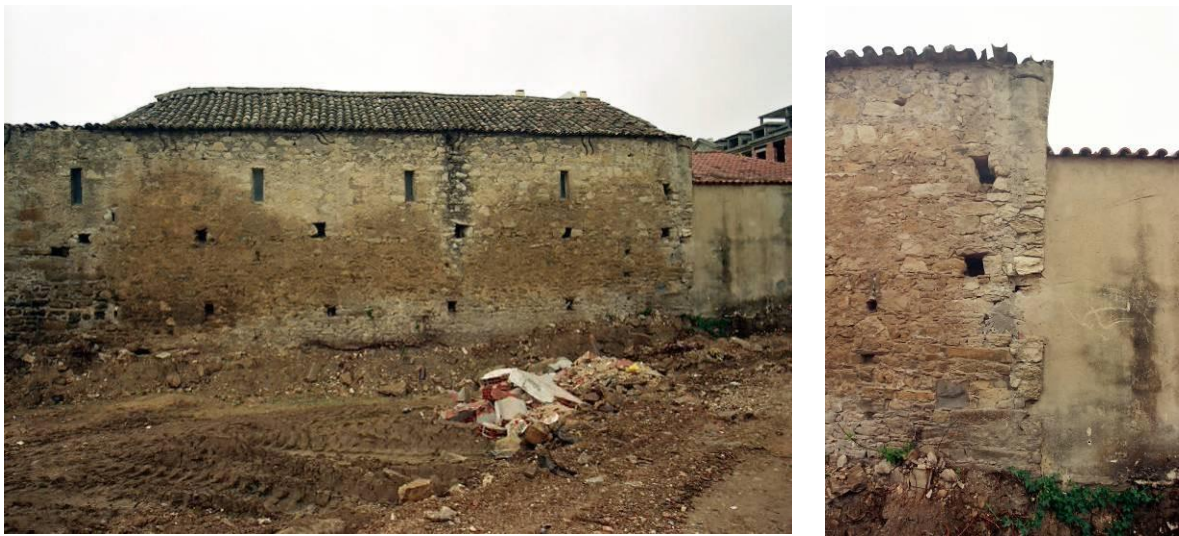
Figs. 54 e 55 – Fachada do *stand*, antes da demolição do anexo (à direita).

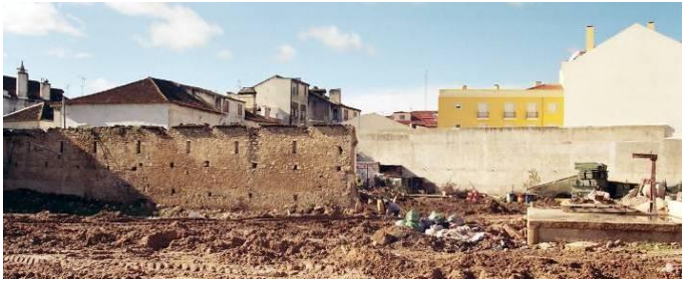
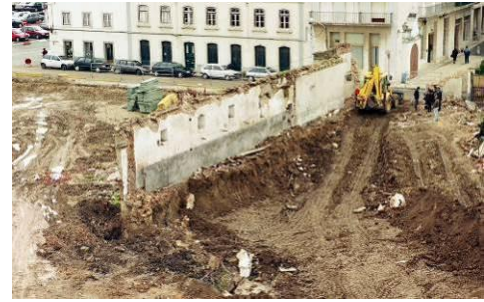
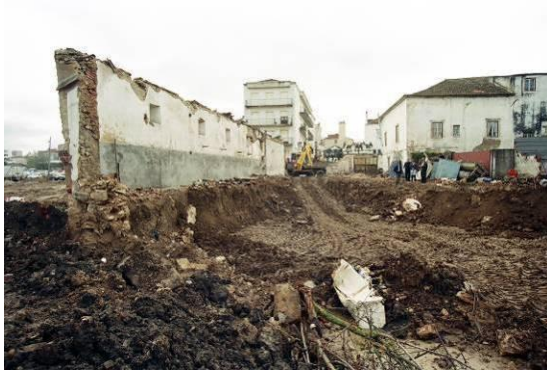
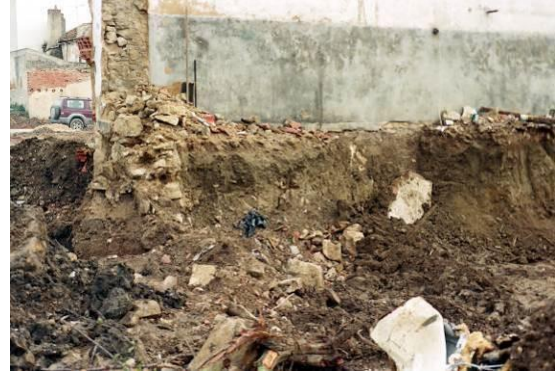
Figs. 56 a 59 – Limite norte da fachada, onde foi aberta a Sondagem 1.

Na extremidade norte da parede abriu-se uma sondagem por meios mecânicos, perpendicular à fachada, numa área com, sensivelmente, 1,75m por 2,00m. Pretendia-se, assim, tentar obter um perfil da construção da parede, até às suas fundações. A sondagem atingiu a profundidade de 3,50m.

Os trabalhos foram dificultados pelas condições do terreno, que se encontrava já bastante encharcado, devido às chuvas outonais que haviam caído com abundância. No entanto, foi possível esclarecer os aspectos construtivos da estrutura.

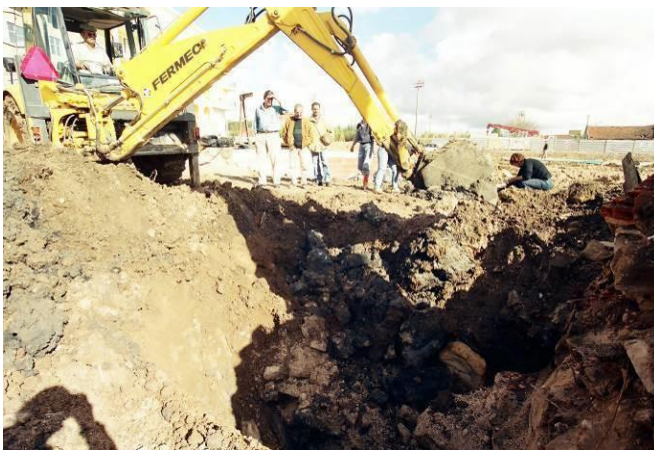
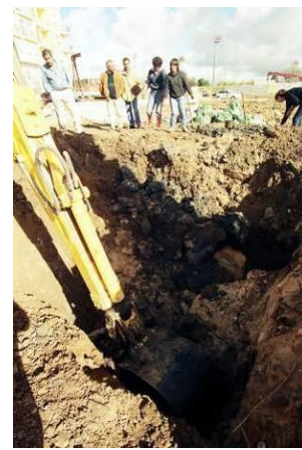
Figs. 60 e 61 – Abertura da Sondagem 1.

Tratava-se de uma parede de alvenaria de pedra e argamassa, com utilização de pedras de grande dimensão. A sua espessura, acima da cota de soleira, era de 50cm, formando, assim, uma construção demasiadamente frágil, para poder ser interpretada como uma estrutura defensiva, ou mesmo apenas delimitadora de um espaço urbano.

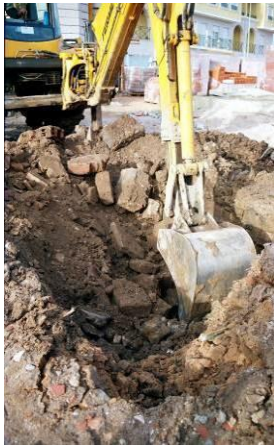
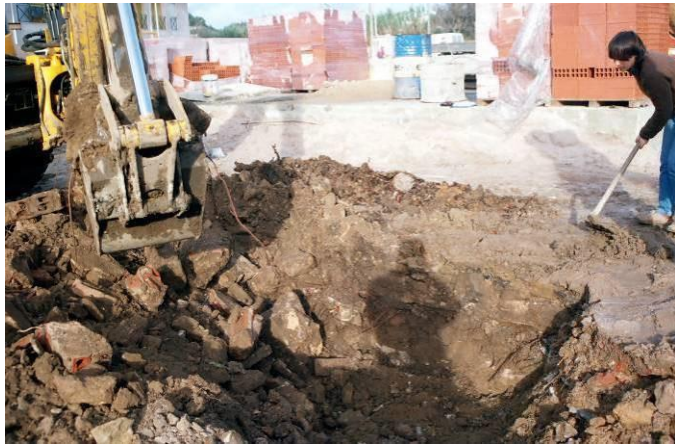
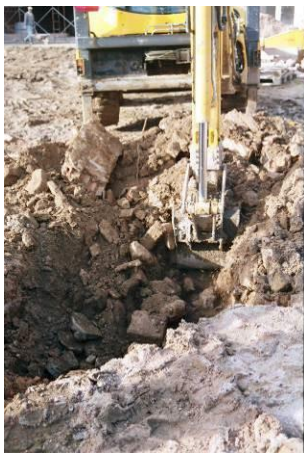
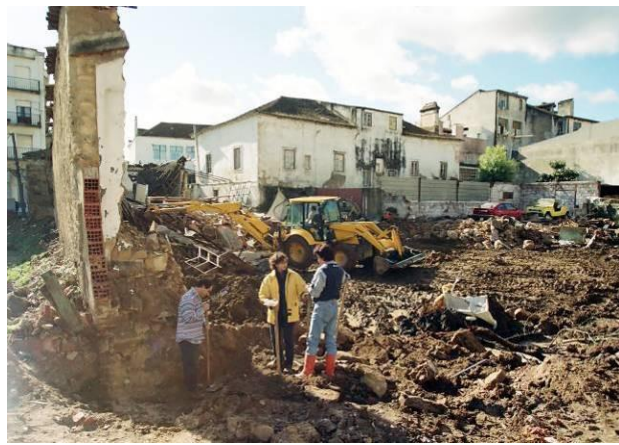
Figs. 62 a 65 – Abertura da Sondagem 1.

As fundações da parede apresentavam um incremento de 10cm para nascente e de 20cm para poente, perfazendo um total de 80cm de espessura. A sua profundidade também não ia além de 1,8m do nível do solo, o que era manifestamente pouco para permitir caracterizar o muro como uma muralha.

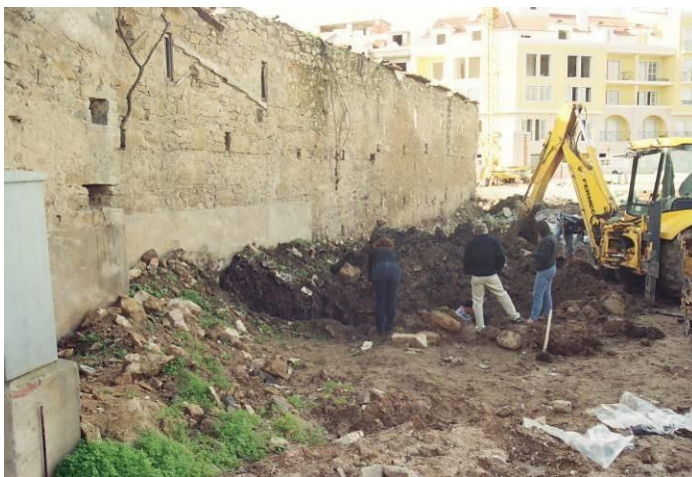
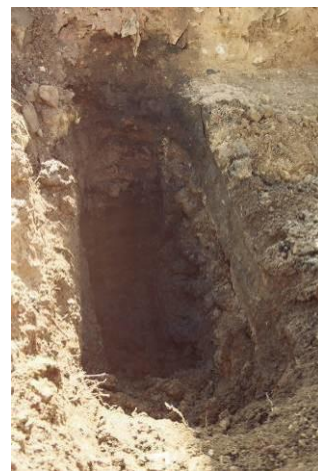
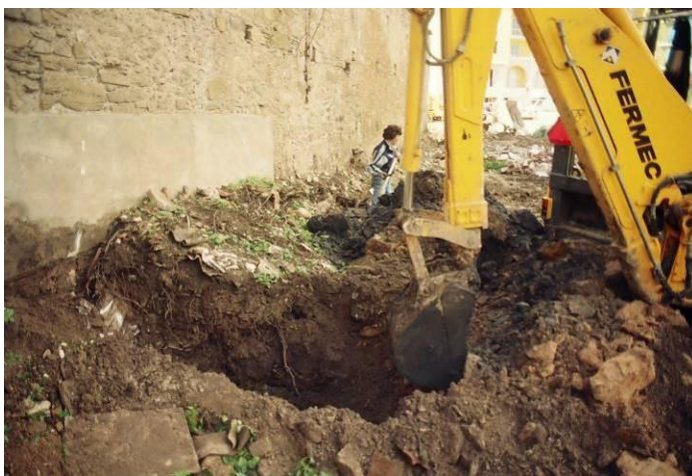
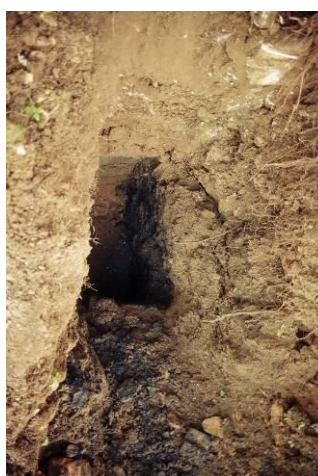
Figs. 69 a 72 – Abertura da Sondagem 2.

A cerca de 9,2m para norte da Rua Cândido dos Reis e a 2,9m da face norte do suposto “cubelo”, foi aberta, por meios mecânicos, uma vala de sondagem perpendicular e contígua à fachada, numa área com cerca de 4m por 2m. A sondagem atingiu a profundidade de 1,9m.

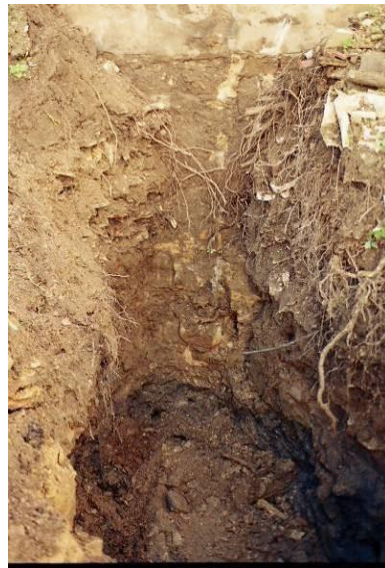
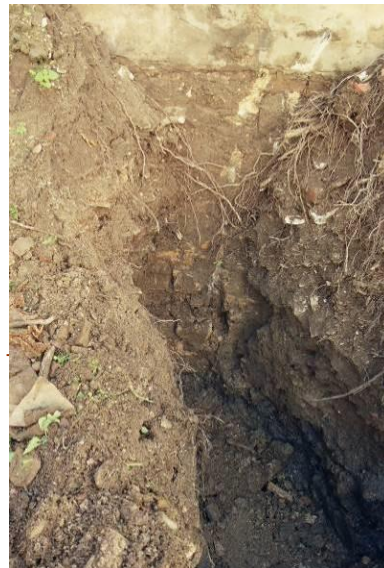
A nova sondagem confirmou as características construtivas da parede do *stand* e o limite das suas fundações nos 1,8m.

Figs. 75 e 76 – Fundações da fachada do *stand*.

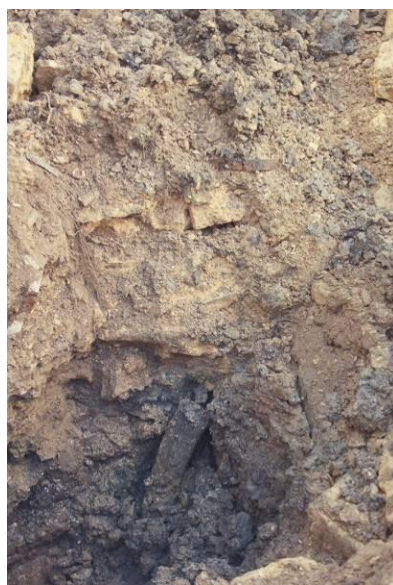
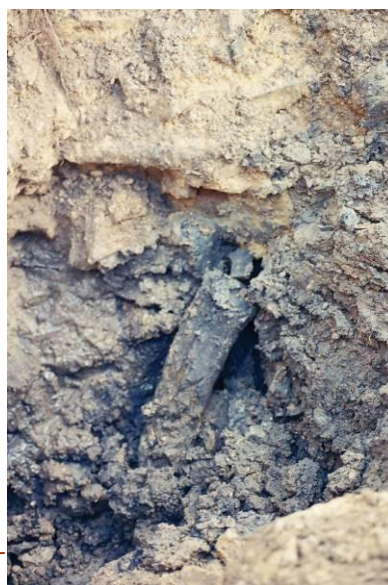
Figs. 79 e 80 – O muro de delimitação da vala, sobre a estrutura de estacaria.

- **Camada 1 – 0m – 0,50m:** terra castanha clara, com vestígios de materiais de construção.
- **Camada 2 – 0,50m – 1,30m:** terra negra, com diverso espólio de época contemporânea, onde se inseria, do lado nascente, um muro de alvenaria com uma espessura de 0,96m e uma altura de 0,8m, que limitava, fisicamente, o caneiro dos sobejos das águas do Chafariz dos Canos.
- **Camada 3 – 1,30m – 2,00m:** terras muito negras, correspondentes a um depósito de águas sujas, onde estavam cravadas estacas de pinho verde, com 0,70m de comprimento por 0,125m de diâmetro.

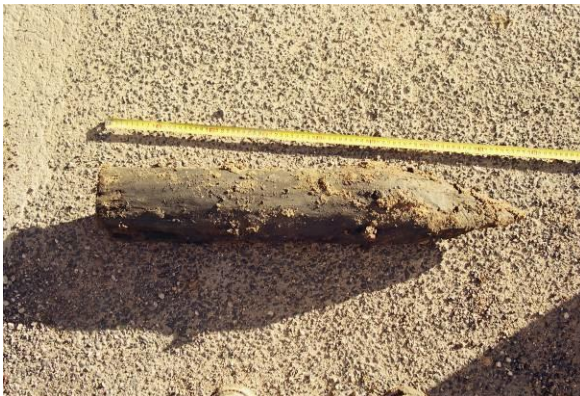
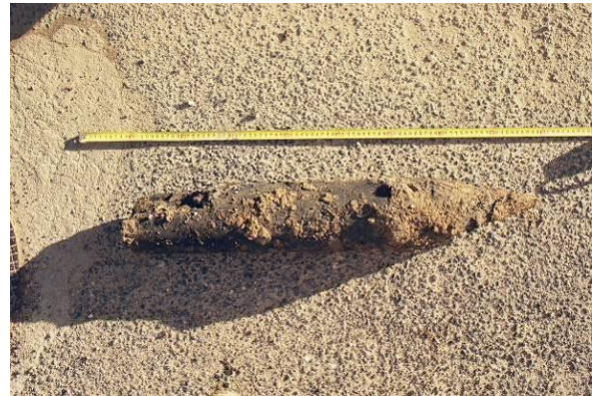
Figs. 83 e 84 – Estacas de pinho retiradas de sob o muro de delimitação da vala.

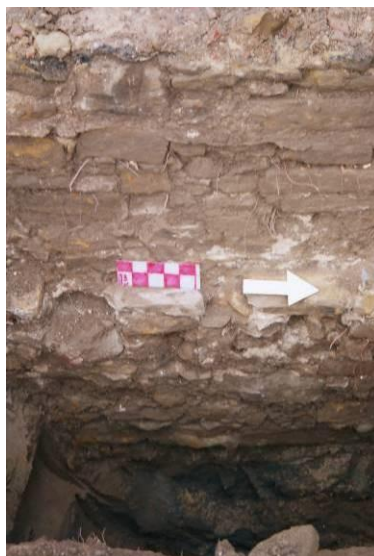
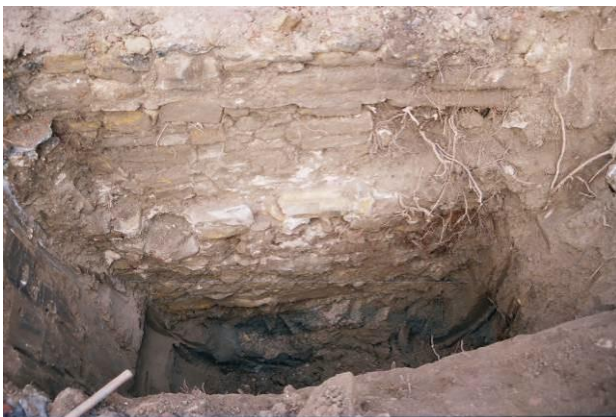
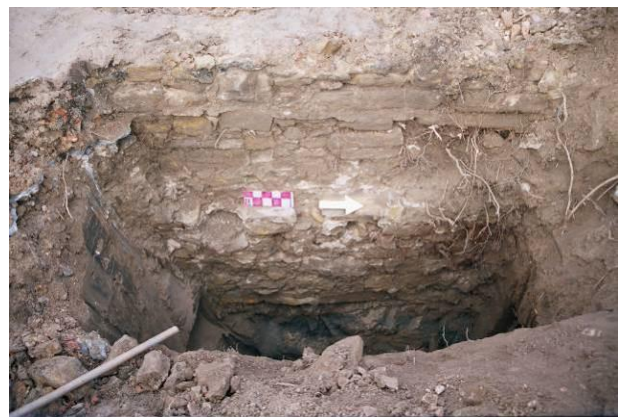
Assim, a cerca de 10m para norte da Sondagem 1, e no mesmo alinhamento da fachada, foi aberta, por meios mecânicos, uma vala de sondagem perpendicular ao eixo da parede, com uma área de cerca de 4m por 2m. A sondagem atingiu a profundidade de 2,45m.

Figs. 85 a 87 – Sondagem 3: face nascente do muro de divisão da propriedade.

A limpeza viria a confirmar a total similitude das fundações subterrâneas da parede, com aquelas que foram identificadas na Sondagem 3 (veja⁻⁸⁵⁻-se as figs. 85 a 87). As fundações da parede tinham uma altura de 1,20m até ao ressalto e 65cm deste até ao assentamento no terreno.

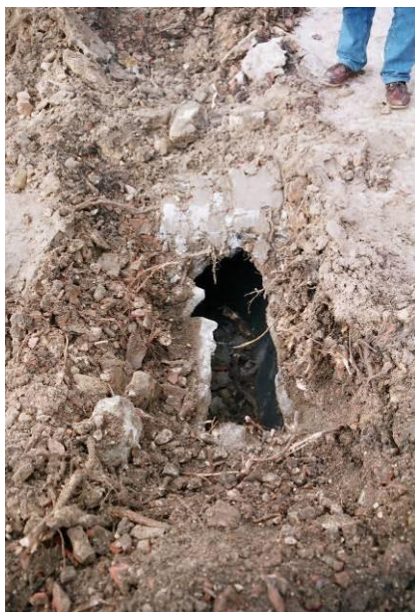
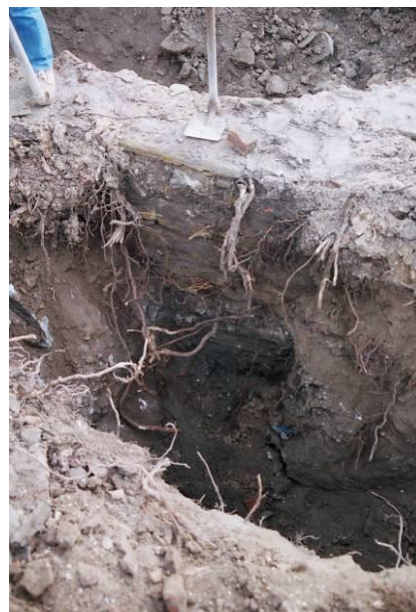
A 1,86cm (mais 6cm do que na Sondagem 2) para nascente, voltaram a encontrar-se os vestígios do muro de delimitação da Vala Real (fig. 89) e os níveis de lodos negros que caracterizam o seu enchimento.

Figs. 88 e 89 – Canalização em betão e muro de delimitação da Vala Real.

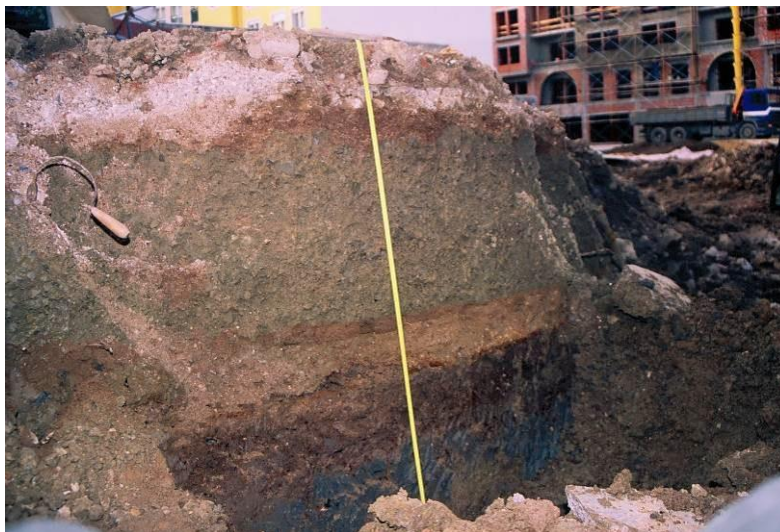
Fig. 97 – Corte 1.

Dada a inexistência de potência estratigráfica junto do Perfil 1, para a obtenção de uma leitura do terreno – uma vez que o construtor havia já limpo uma grande zona em redor da fachada do antigo *stand* de automóveis –, foi feito um corte no terreno original ainda existente, precisamente defronte do Perfil 1, a alguns metros a poente da parede (veja-se a planta geral de localização das sondagens). O Corte 1 tinha 1,8m de largura e 2,63m de altura.

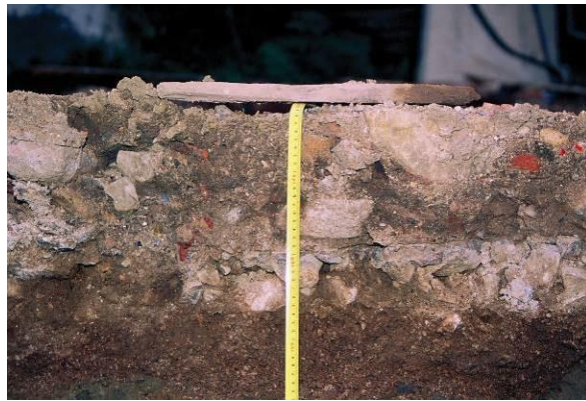
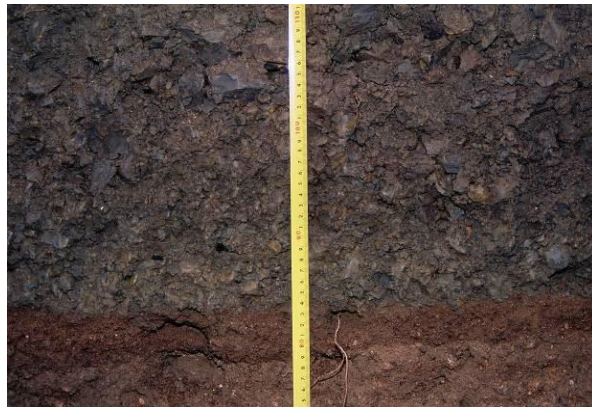
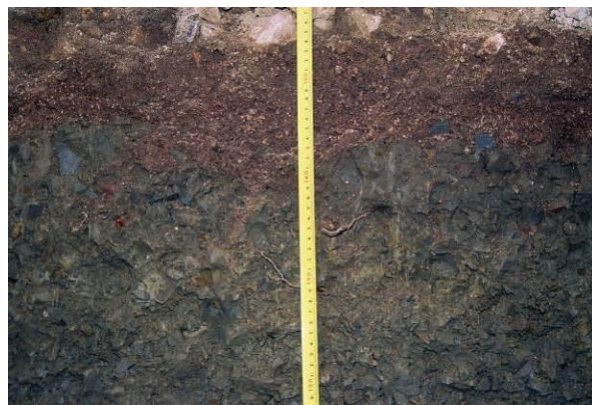
Na generalidade, foi notória a composição essencialmente natural das diversas camadas, constatando-se a rara presença de materiais de origem antrópica.

Figs. 99 a 102 – Pormenores das camadas estratigráficas do Corte 1.

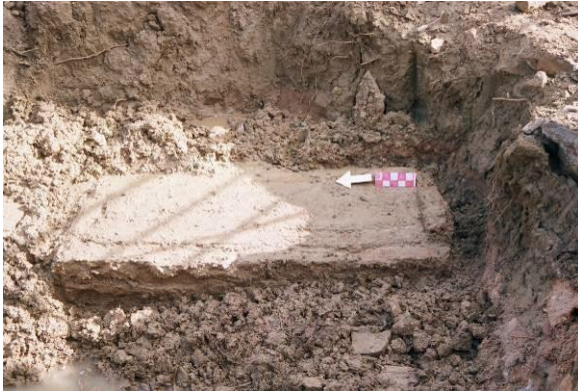
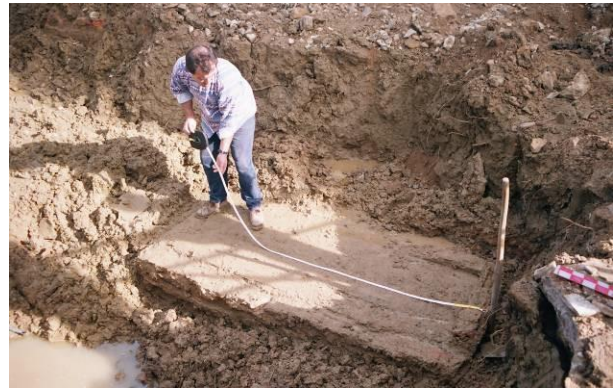
A 1,5m para o interior do terreno, relativamente à rua, e a 1m de profundidade, foi identificada uma estrutura paralelepípedica, feita de pedra, tijolo e cimento, com 2,20m de comprimento por 98cm de largura e 15cm de espessura.

Figs. 105 e 106 – Estrutura paralelepipedica descoberta.

Não foi possível determinar a origem ou a função desta plataforma, mas o facto de ser feita em tijolo e cimento demonstra a sua modernidade, podendo estar associada a qualquer actividade desenvolvida no interior do imóvel, anteriormente à sua função de espaço de comercialização de veículos automóveis.

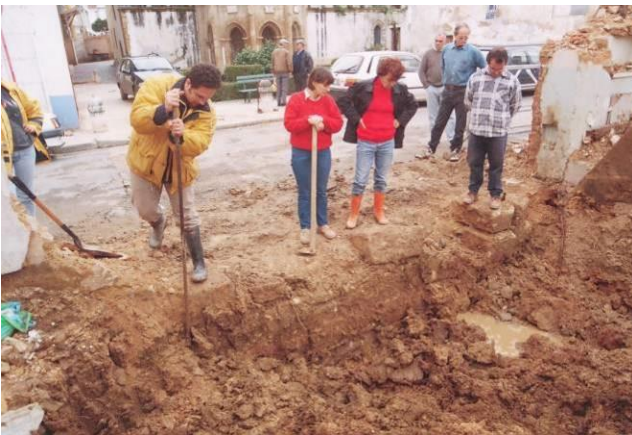
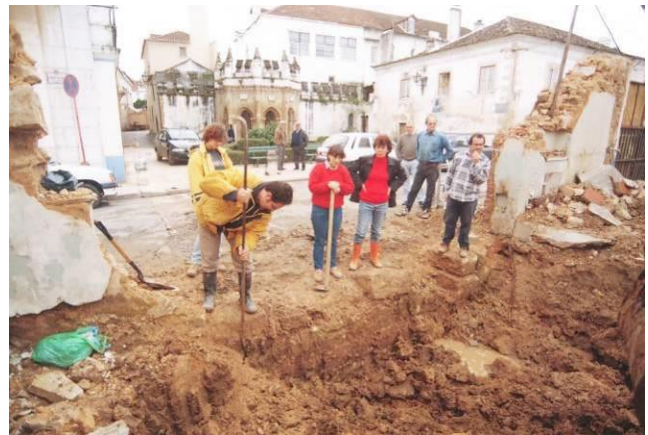
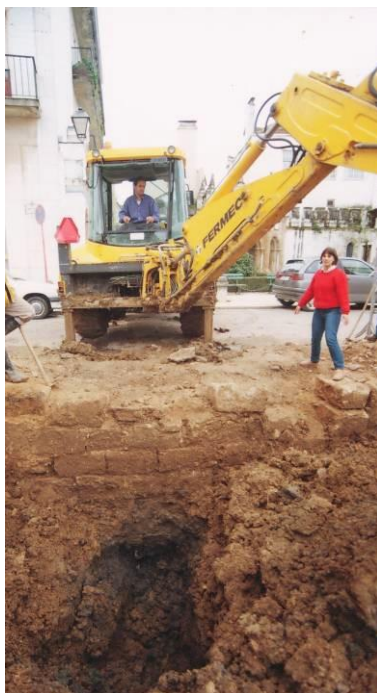
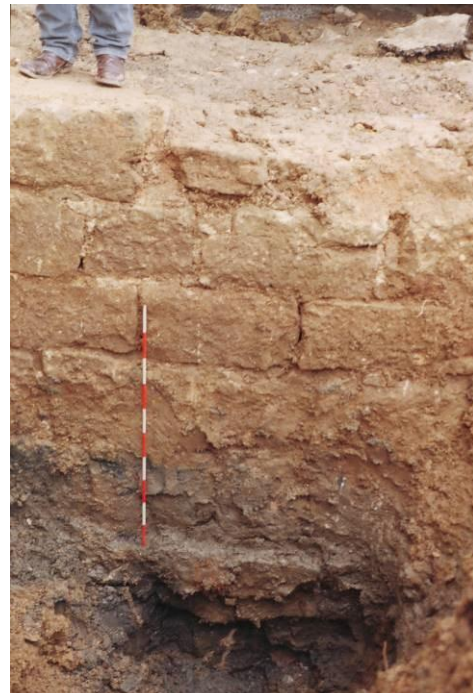
Figs. 108 a 111 – Descoberta de paramento de alvenaria (Estrutura A).

Os blocos tinham, em média, cerca de 36cm por 26cm – havendo, no entanto, blocos maiores – e o paramento revelava uma boa construção. A sondagem chegou aos 2m de profundidade, vindo a verificar-se, mais tarde, que o muro se prolongava por mais cerca de 50cm.

Na zona correspondente à da já demolida fachada sul do *stand*, que dava para a Rua Cândido dos Reis, começou a surgir um paramento em cantaria, formado por grandes blocos de pedra, muito bem aparelhados (figs. 108 a 111).

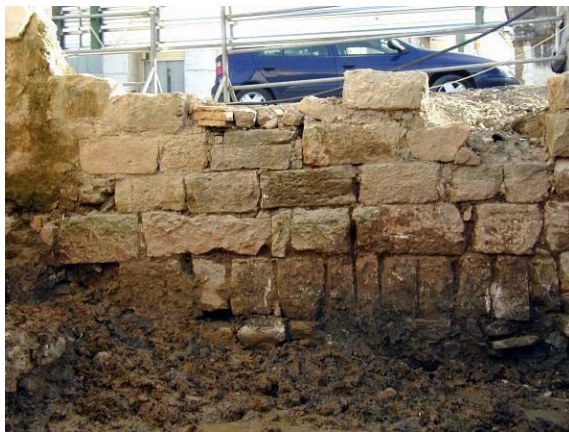
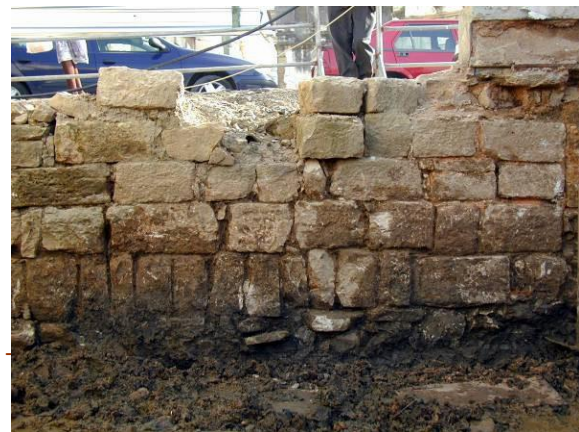
Figs. 113 e 114 – Paramento de alvenaria posto a descoberto (Estrutura A).

O muro era construído com os blocos de cantaria em posição horizontal, sobre um complexo sistema de embasamento, formado por uma fiada de blocos em posição vertical, sobreposta a um enrocamento de blocos mais toscos, dispostos horizontalmente, por sua vez novamente sobreposto a uma nova fileira de blocos dispostos verticalmente. A posição das pedras do embasamento poderá estar ligada ao facto de o nível freático ser muito elevado no local – é uma zona clássica de cheias em Torres Vedras –, desempenhando os blocos verticais o mesmo papel que as estacas de pinho no muro de delimitação da Vala Real.

Tudo parecia indicar que se tinha descoberto, finalmente, a muralha da vila que, contra todas as expectativas e muito estranhamente, se desenvolveria de forma paralela à antiga rua da Corredoura. O trabalho seguinte consistiu em retirar as toneladas de terra que se encontravam no terreno, e proceder à limpeza e delimitação da estrutura posta a descoberto.

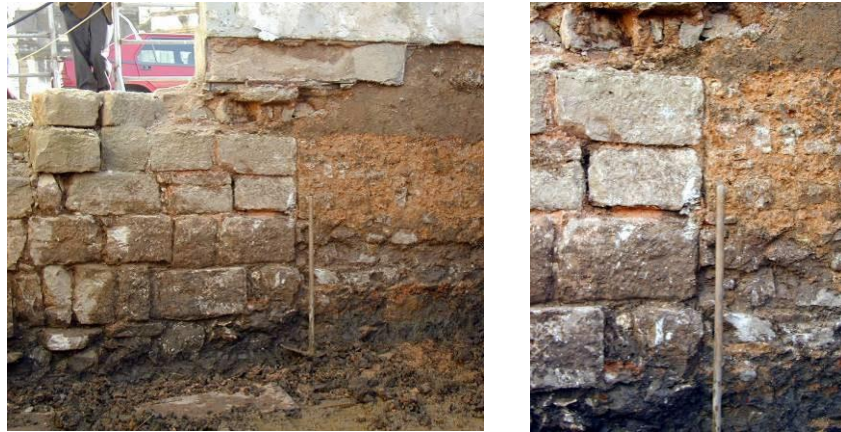
Figs. 116 e 117 – Cunhal do lado poente do paramento.

Do lado poente do paramento podia observar-se aquilo que parecia ser um cunhal, sugerindo a continuação da estrutura por sob a rua. Não sendo possível identificar o tipo de estrutura em causa, estava-se, no entanto, perante uma imponente construção arquitectónica, de características totalmente distintas das da fachada nascente, sondada anteriormente. A sua eventual inflexão em direcção à rua, parecia confirmar a sua relação com a porta de uma muralha. Este paramento viria a ser identificado como Estrutura A.

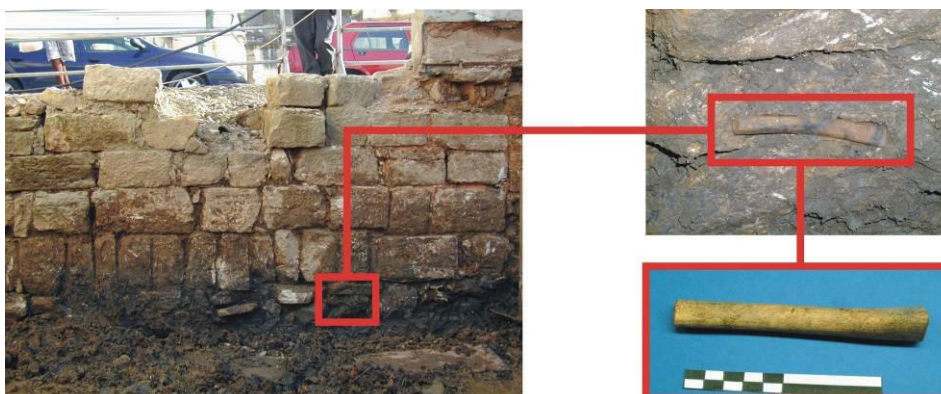
No embasamento da estrutura foi encontrado um osso afeiçoado e polido, eventualmente para utilização como cabo.

Fig. 118 – Osso afeiçoado.

Fragmento proximal de metatarso direito, que apresenta afeição exaustivo das faces lateral e medial da diáfise. A reutilização e os sucessivos rebaixamentos destas faces provocaram o adelgaçamento de tecido ósseo até provocar a sua fractura. São visíveis linhas oblíquas de incisões milimétricas com perfil em V. A face posterior foi igualmente afeiçãoada por raspagem fina no seu eixo transversal.

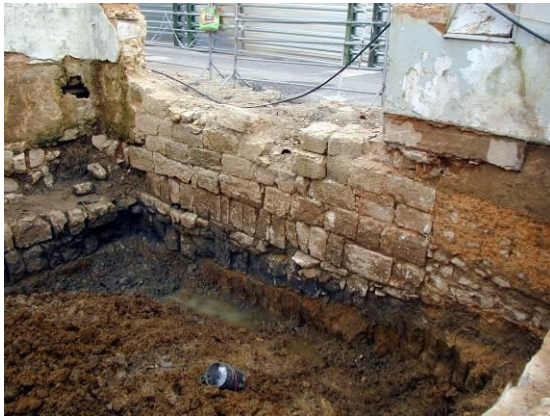
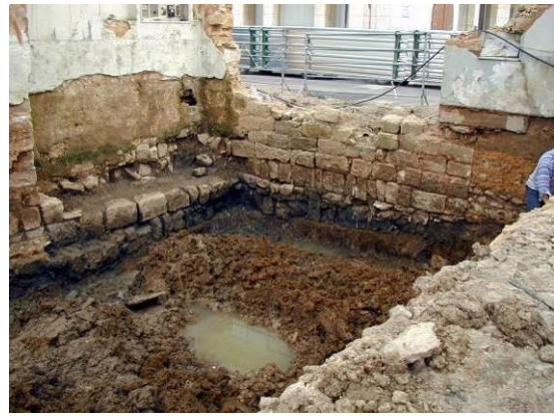
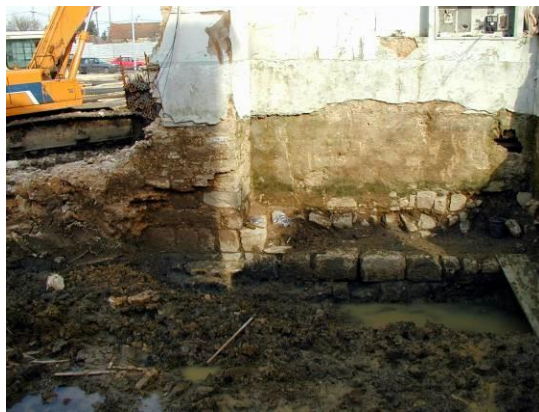
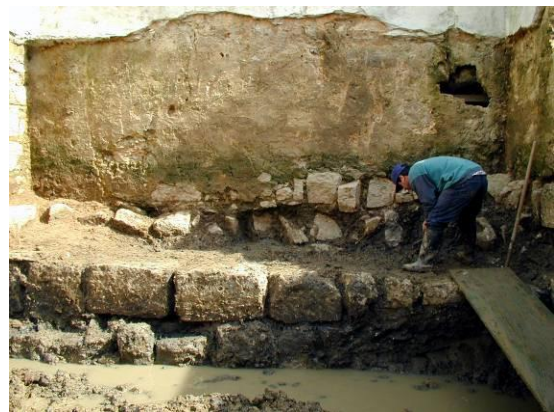
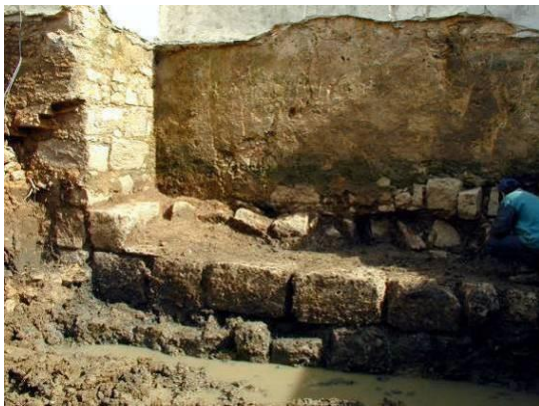
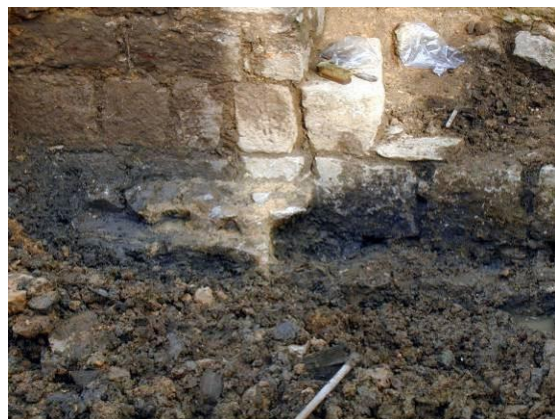
À medida que se ia limpando este paramento, ia sendo posta a descoberto uma outra estrutura similar, perpendicular à primeira, na zona onde, de facto, se encontrava implantada a fachada nascente do edifício demolido, nomeadamente no sector correspondente à estrutura inicialmente identificada como um cubelo quadrangular.

Figs. 119 a 126 – Continuidade do muro para nascente (Estrutura B).

Não havia, agora, qualquer dúvida de que estávamos perante uma complexa estrutura de cantaria, com dimensões e imponência só enquadráveis numa muralha da vila. A construção a nascente, perpendicular à Estrutura A, viria a ser identificada como Estrutura B.

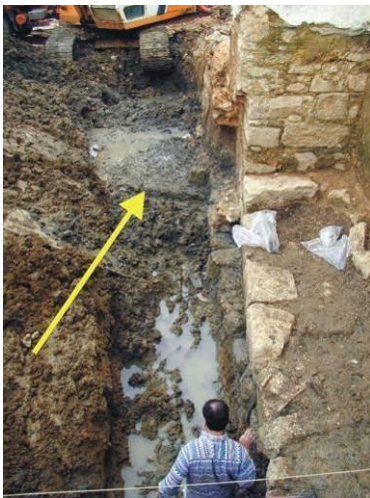
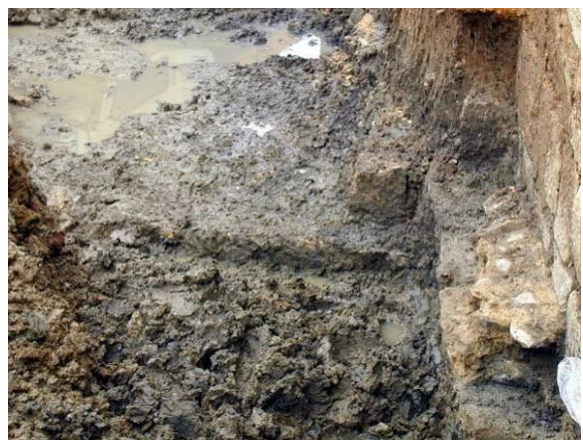
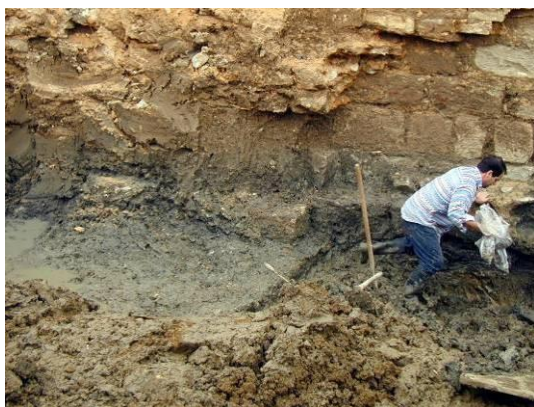
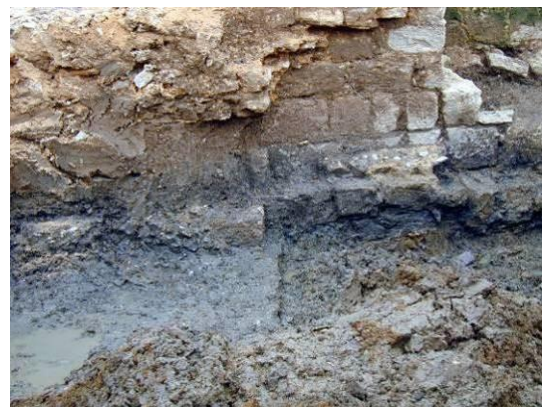
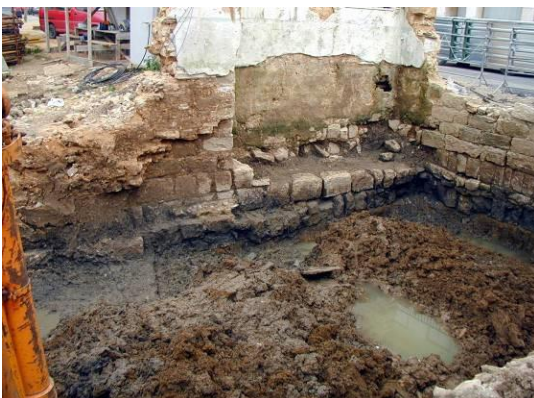
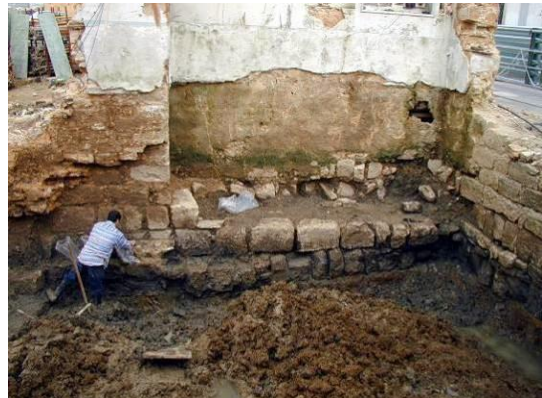
Os trabalhos continuaram com a limpeza das estruturas, com vista à sua total colocação a descoberto. Tal iria levar à identificação de uma terceira construção mural, orientada a poente, quase perpendicular à Estrutura B, que ficaria identificada como Estrutura C. Bastante destruída, dela já quase só restavam as fundações.

Figs. 127 a 132 – Momentos da identificação da Estrutura C.

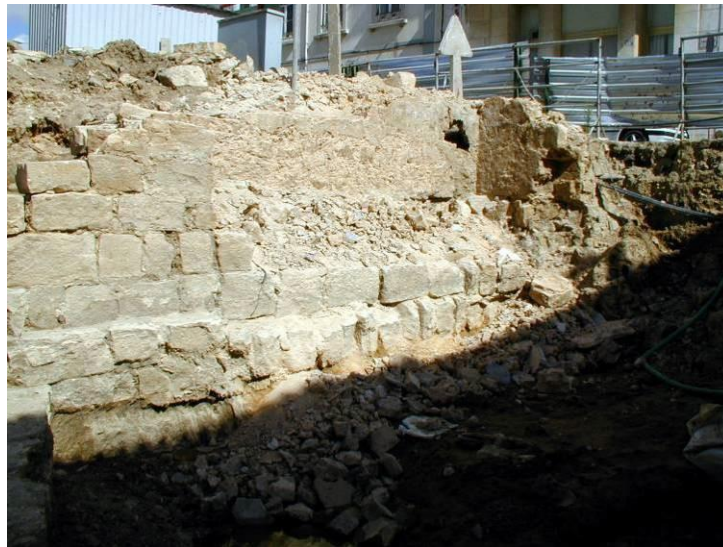
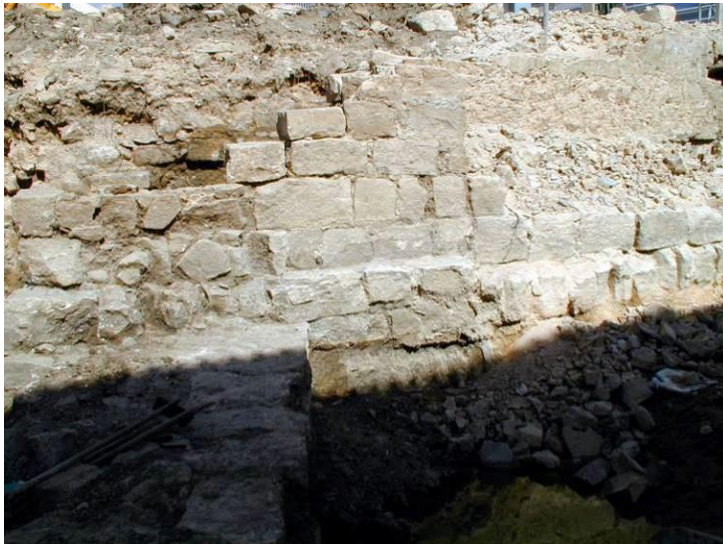
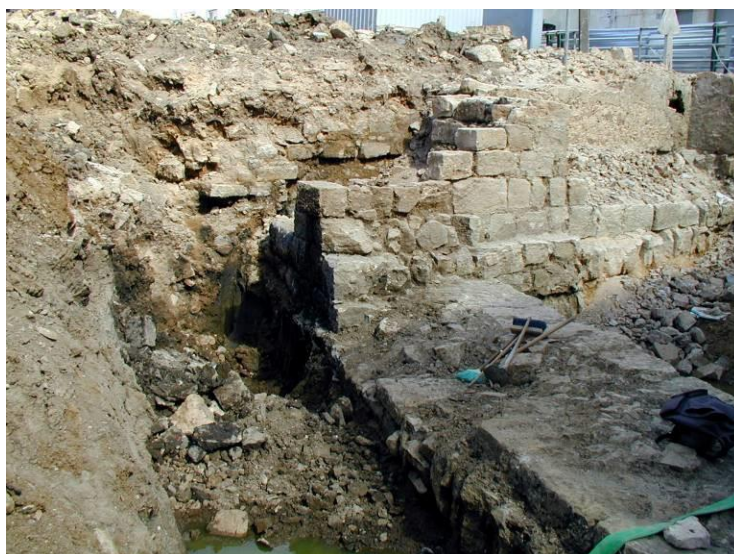
Seguiram-se, depois, duas etapas importantes: por um lado, a picagem da Estrutura B – isto é, a face interna da parede do antigo *stand* –, de modo a retirar-lhe o reboco que ainda a cobria e que nos impedia de verificar a sua técnica construtiva; por outro lado, a demolição dos panos de parede mais recentes, que se sobrepunham àquela estrutura, de forma a melhor identificar a construção original.

Figs. 139 a 141 – Picagem do reboco que cobria a muralha (Estrutura B) e limpeza geral (Estruturas B e C).

A picagem da parede, por sua vez, permitiu verificar que, apesar de antiga, uma parte da estrutura da muralha resultava já de uma adaptação/ampliação mais tardia. O troço, feito em alvenaria e toscamente sobreposto aos blocos de pedra da cantaria da muralha, é bem visível nas figs. 145 e 146.
