Porta da Corredoura

Torres Vedras

Resultados
dos Trabalhos
Arqueológicos

Isabel Luna
Guilherme Cardoso
2009

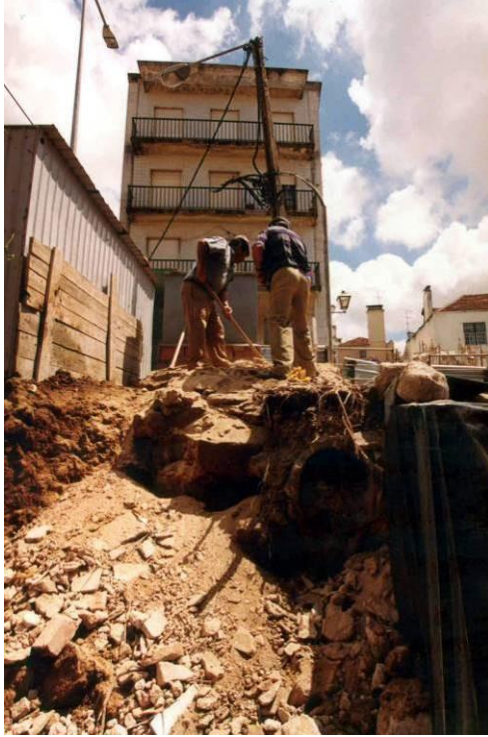
A desmontagem da parede permitiu constatar a existência, não de uma, mas de duas paredes contíguas: a da muralha, em cantaria, e a parede exterior do *stand*, em alvenaria. Entre as duas, foi colocado à vista o troço inicial da manilha que conduzia os sobejos das águas do Chafariz dos Canos.

Figs. 142 e 143 – Demolição da fachada do antigo *stand*: a dupla parede, separada pela conduta.

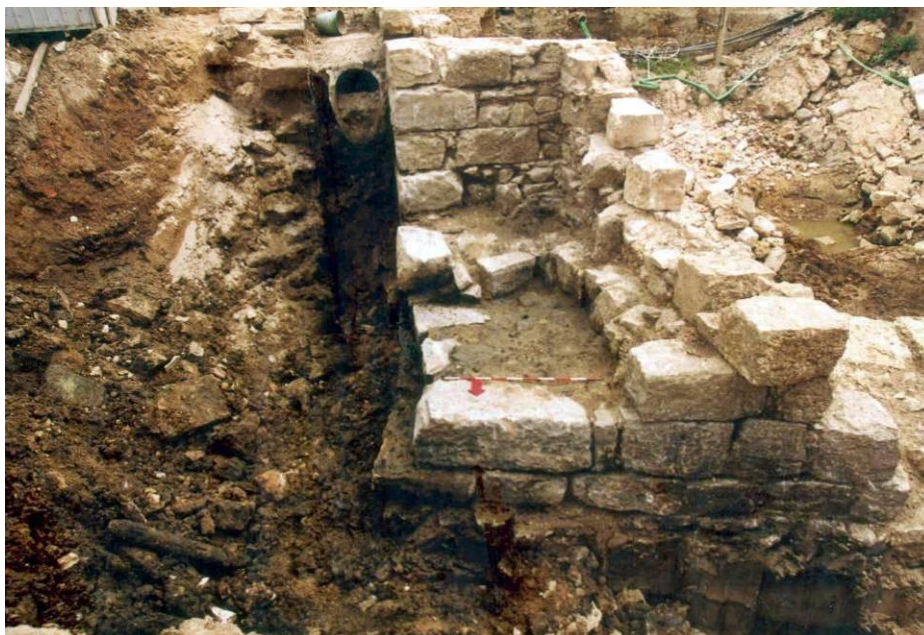
Fig. 144 – A Estrutura B já escavada (vista de Sul).

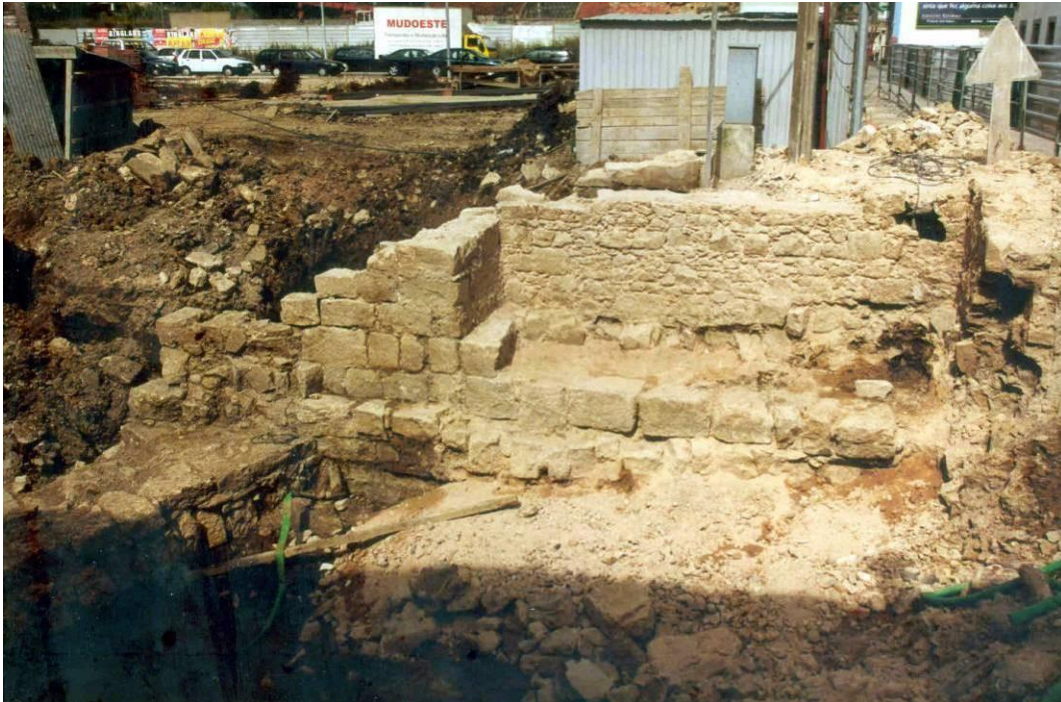
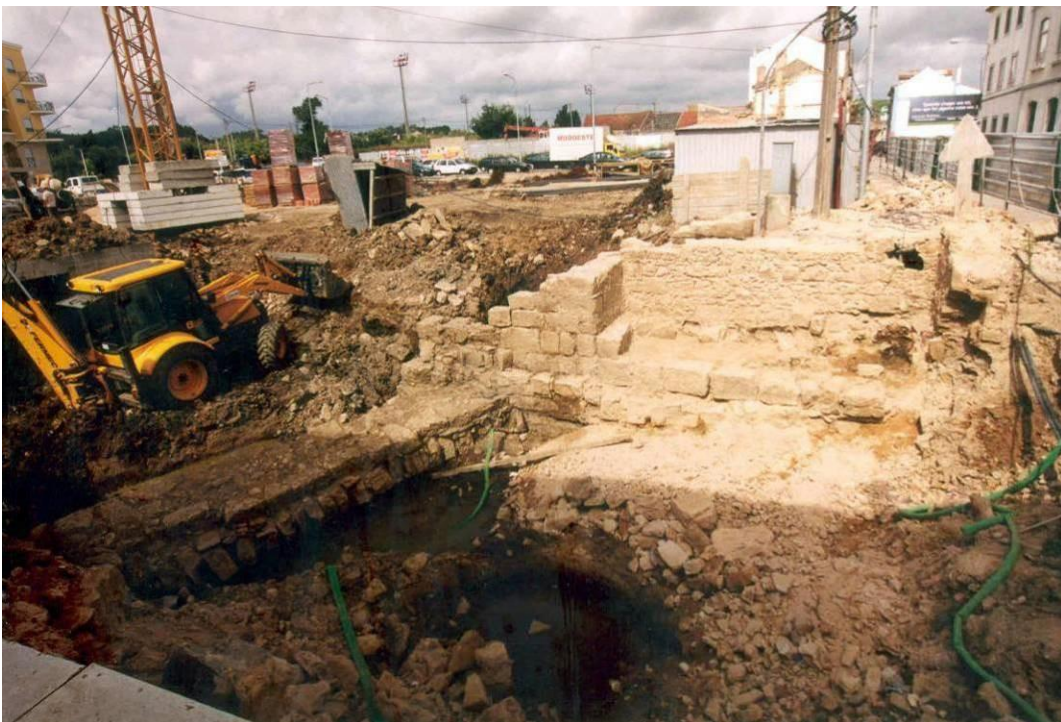
A picagem da parede, por sua vez, permitiu verificar que, apesar de antiga, uma parte da estrutura da muralha resultava já de uma adaptação/ampliação mais tardia. O troço, feito em alvenaria e toscamente sobreposto aos blocos de pedra da cantaria da muralha, é bem visível nas figs. 145 e 146.

Figs. 145 e 146 – As estruturas já escavadas.

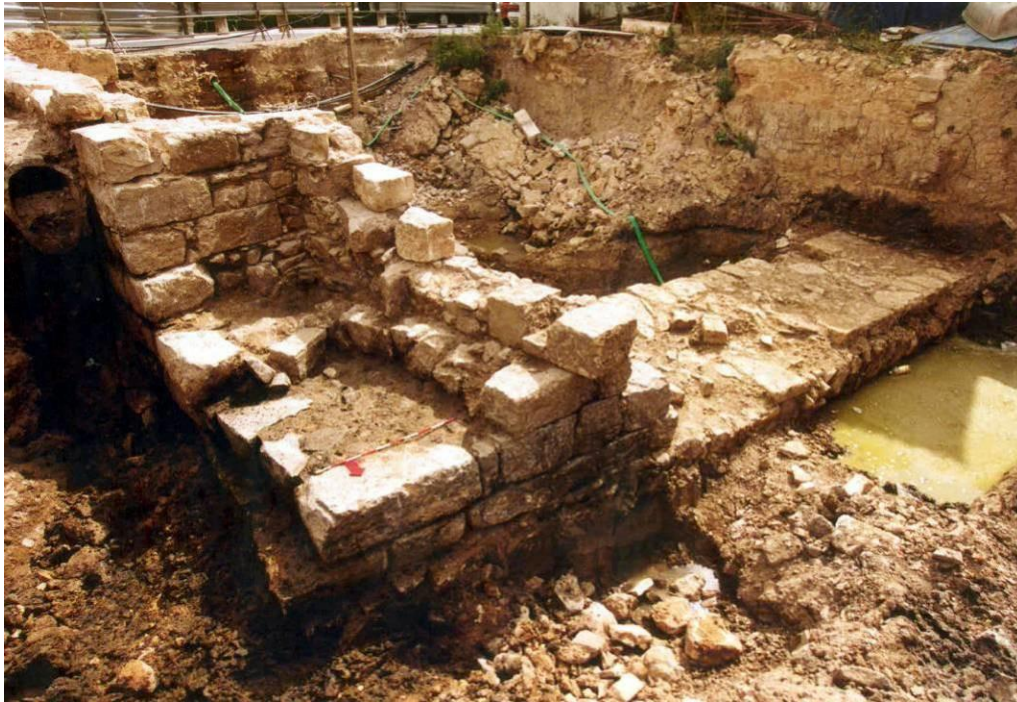
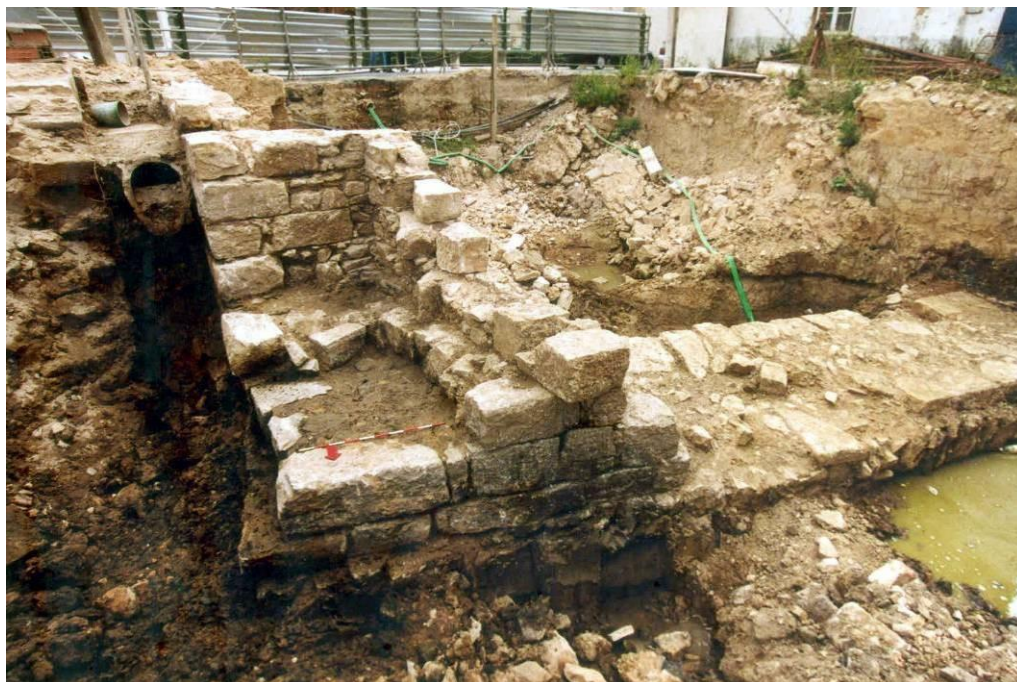
Entretanto, o paramento visível sob o passeio, identificado como Estrutura A, que havia sido desprovido das terras de suporte, a Norte, viria a desmoronar-se completamente, na sequência de abundantes chuvas. Tal facto permitiu verificar que, afinal, estávamos na presença de um simples paramento de fundação da fachada sul do antigo *stand* de automóveis, em cuja construção foram reutilizadas as pedras da antiga muralha.

Figs. 147 e 148 – A muralha (Estruturas B e C), vendo-se, ao fundo, a zona desmoronada onde se encontrava a Estrutura A.

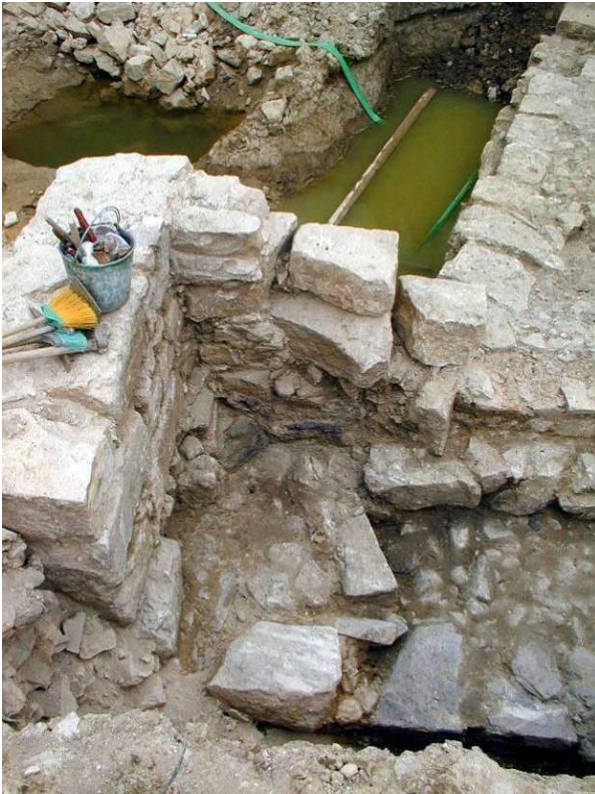
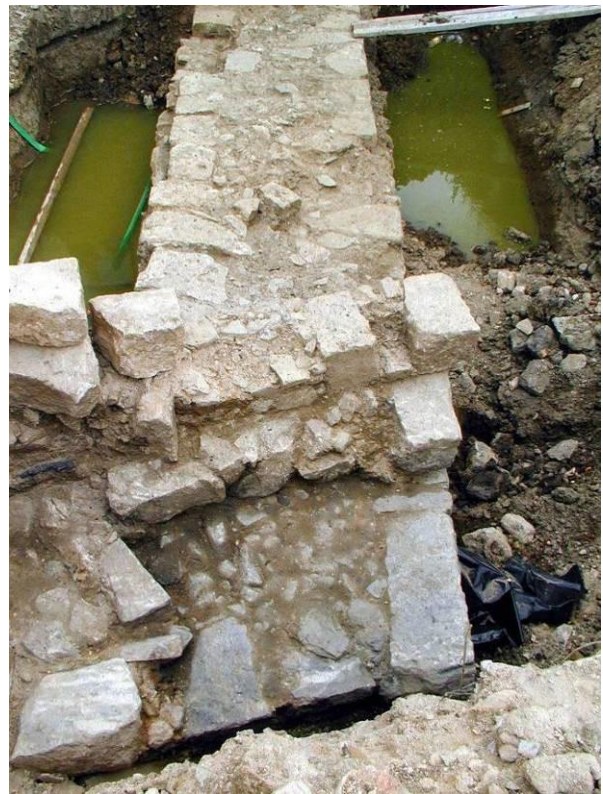
Figs. 149 e 150 – Aspectos da muralha.

A estrutura de cantaria media entre 2m e 2,3m de largura e assentava num embasamento formado por blocos de pedra aparelhados, dispostos verticalmente sobre o solo. A estrutura era formada por duas faces de cantaria, constituídas por blocos de pedra paralelepípedicos, de dimensões irregulares, dispostos em fiadas horizontais alinhadas e paralelas e, genericamente, com apresentação irregular de testa e de peito. O interior das faces de cantaria era formado por um enchimento amalgamado de terra e de pedras irregulares, de média e pequena dimensão, fortemente compactado.

Após a limpeza das estruturas, foi possível verificar que as denominadas Estruturas B e C correspondiam, afinal, na base, a uma estrutura linear, que constituía a antiga muralha da vila, que nascia perpendicularmente à Rua Cândido dos Reis (Estrutura B), seguindo para Norte onde, a cerca de 12,7m de distância da rua, inflectia para poente, num ângulo de 105°, continuando para além do terreno onde se centravam os trabalhos (Estrutura C).

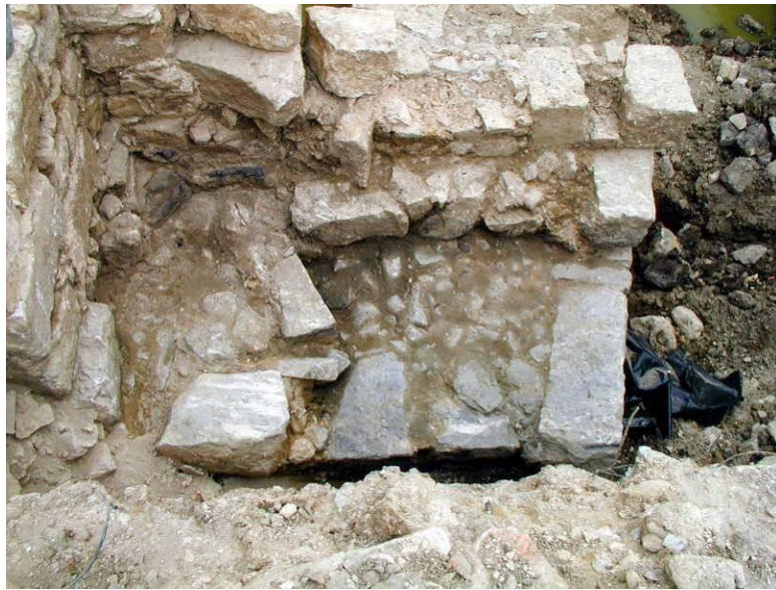
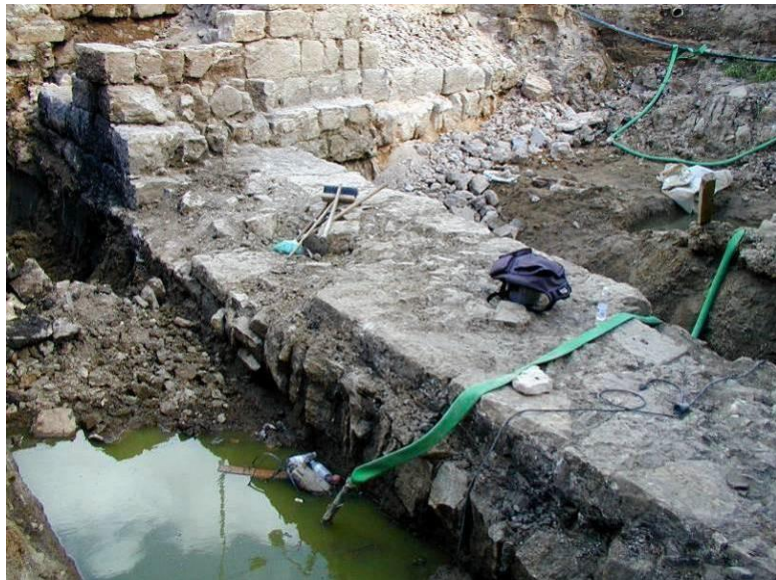
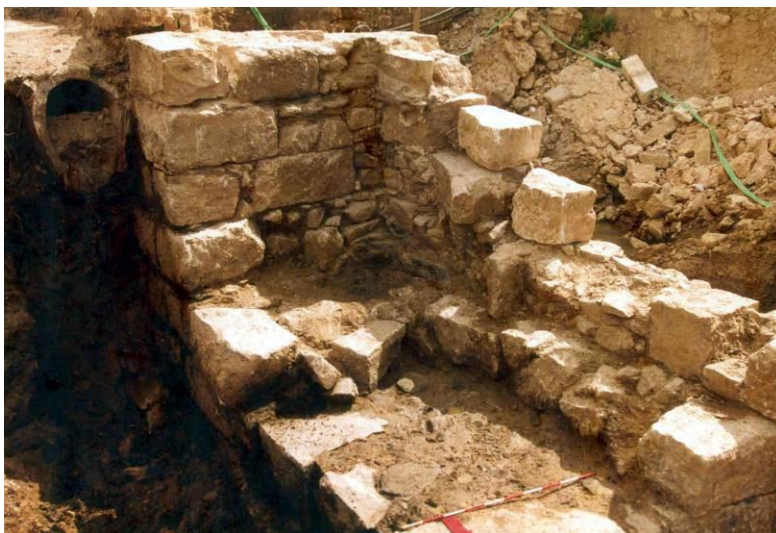
No troço perpendicular à rua, verificava-se que uma utilização posterior da muralha tinha aproveitado toda a sua largura, formando uma reentrância na sua estrutura interna, através da construção de um muro estreito na sua face externa. O prolongamento superior desta reentrância formava o aparente “cubelo”, visível na fachada nascente do *stand* de automóveis.

Figs. 151 a 153 – Aspectos da estrutura arquitectónica.

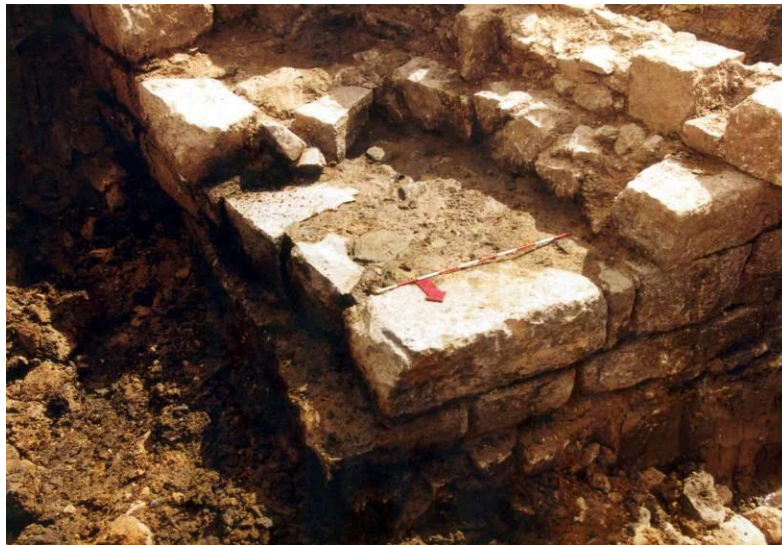
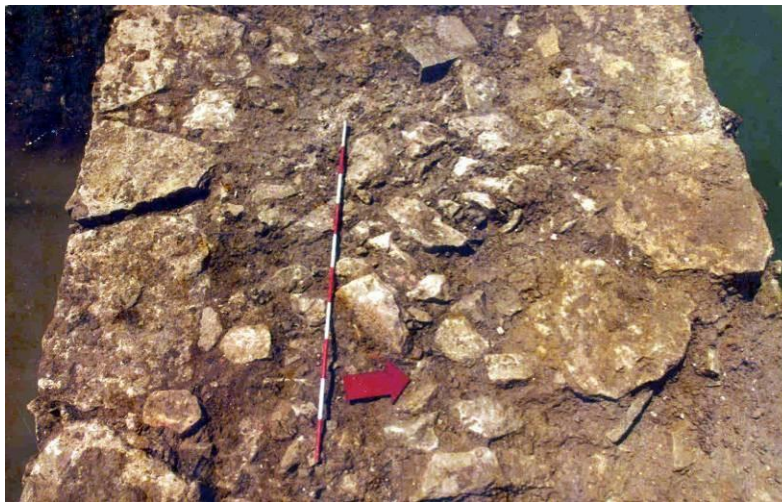
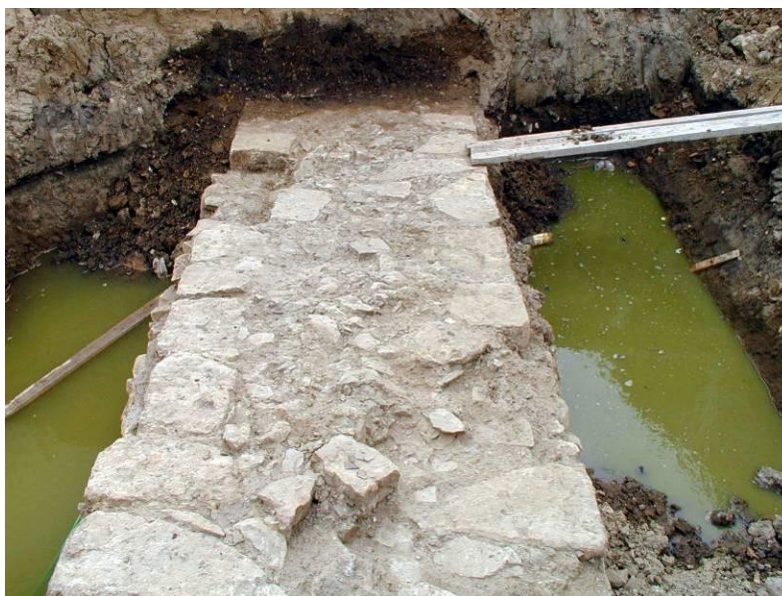
Figs. 154 a 156 – Pormenores da construção.

Finalmente, é necessário referir dois aspectos importantes na análise da estrutura. Por um lado, ela aproxima-se da rua da Corredoura vinda de poente, de forma relativamente paralela à rua, e não de Norte, como a generalidade dos historiadores a concebia. Por outro lado, a sua inflexão em direcção à rua, sob a qual se prolonga, constitui uma prova inequívoca da existência de uma porta naquele local, atendendo à existência prévia da estrada e à sua importância viária.

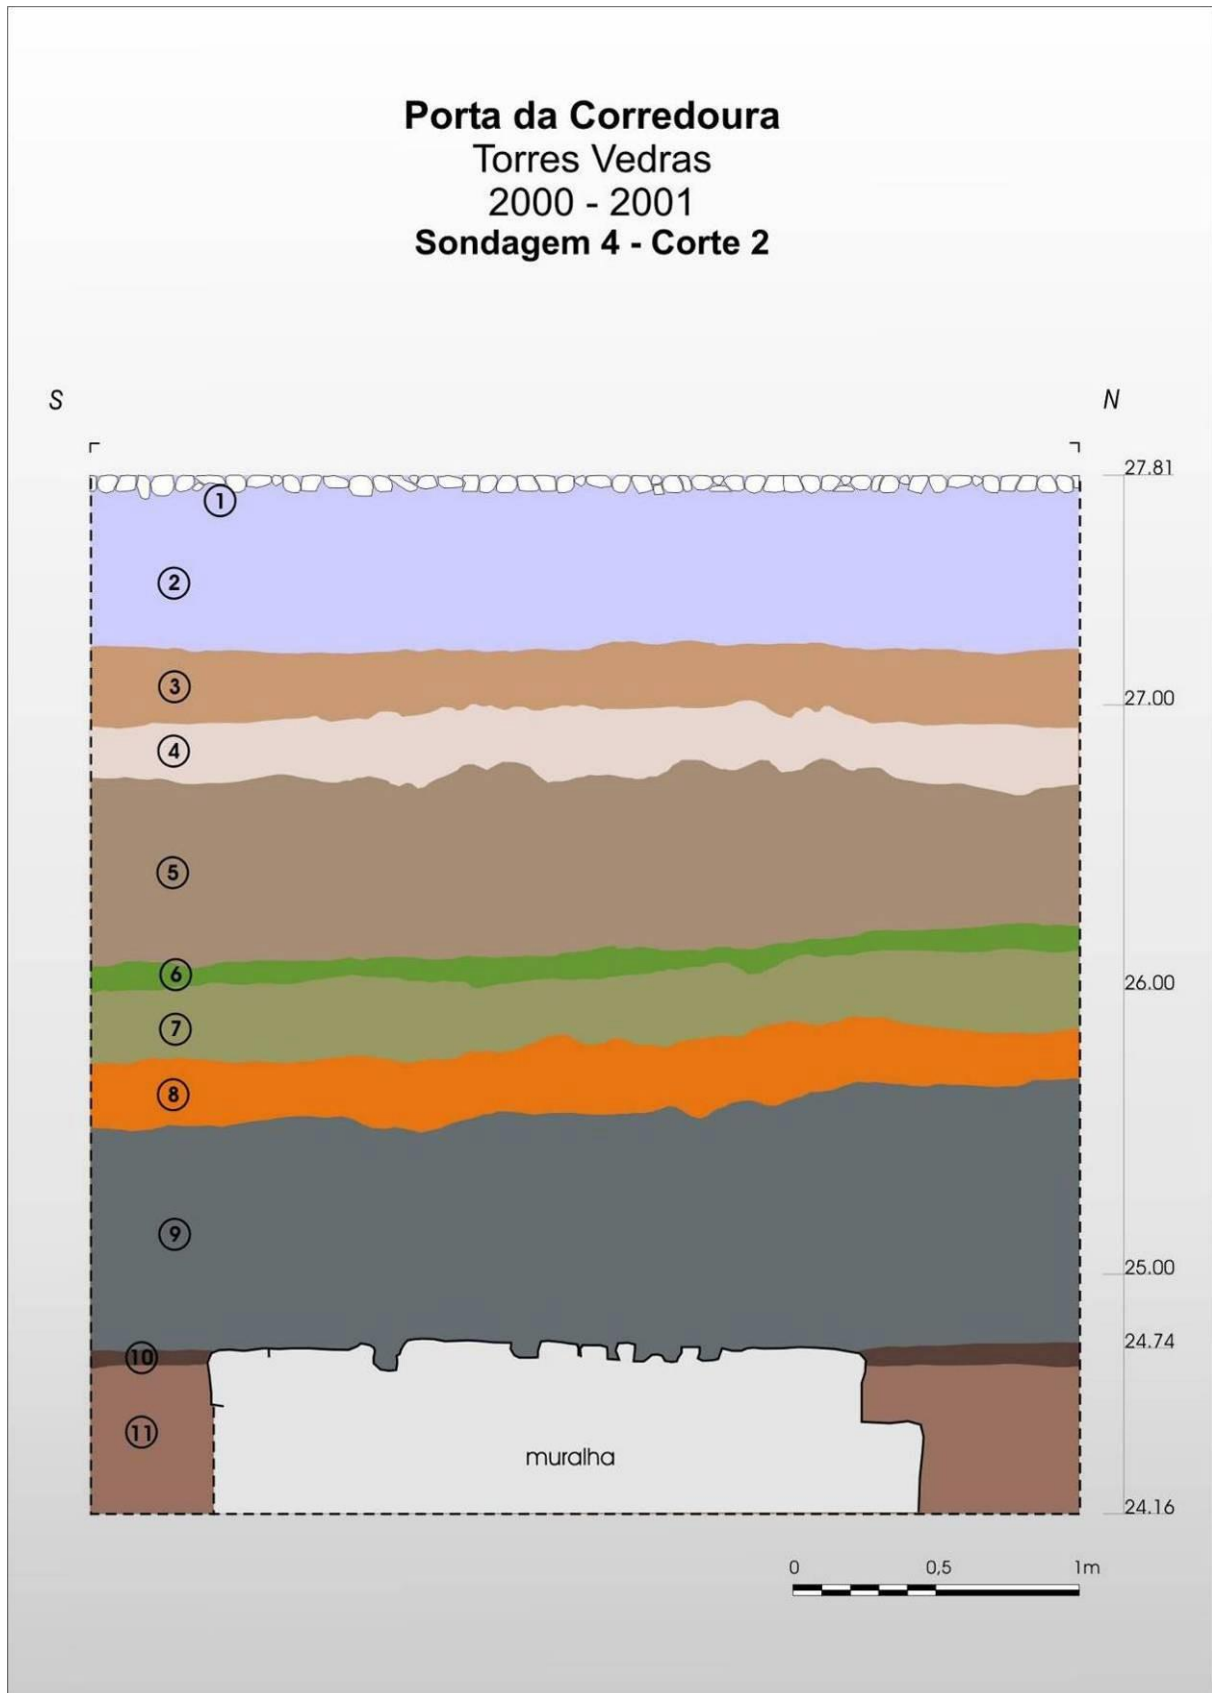
Fig. 158 – Sondagem 4 – Corte 2.

- **Camada 10** – Camada de lodo negro, correspondente à fase de abandono após o derrube da muralha. Não forneceu espólio.
- **Camada 11** – Argilas castanho-avermelhadas, muito escuras. Camada sedimentar, de argilas aluviais, e estéril.

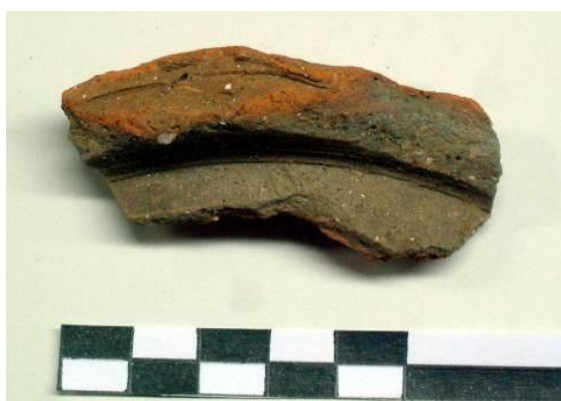
Figs. 165 e 166 – Bordos de bilha medievais: Porta da Corredoura e Santiago.

Registe-se, também, a recolha de um fragmento do bordo de uma bilha, decorado com dedadas, idêntico a outros encontrados em Santiago Norte e datados dos séculos XII/XIII (figs. 165 e 166). As cerâmicas foscas são, na generalidade, de barro vermelho, com exceção de um fragmento de cerâmica negra, do tipo Bisalhães, brunida internamente. As formas dividem-se entre painéis, testos, púcaros, frigideira, cântaro, pote, pote de água, bilha, alguidar, tacho, caçoila e tigelas brunidas internamente. Realça-se um fragmento de cerâmica pedrada dos séculos XVI/XVII e dois

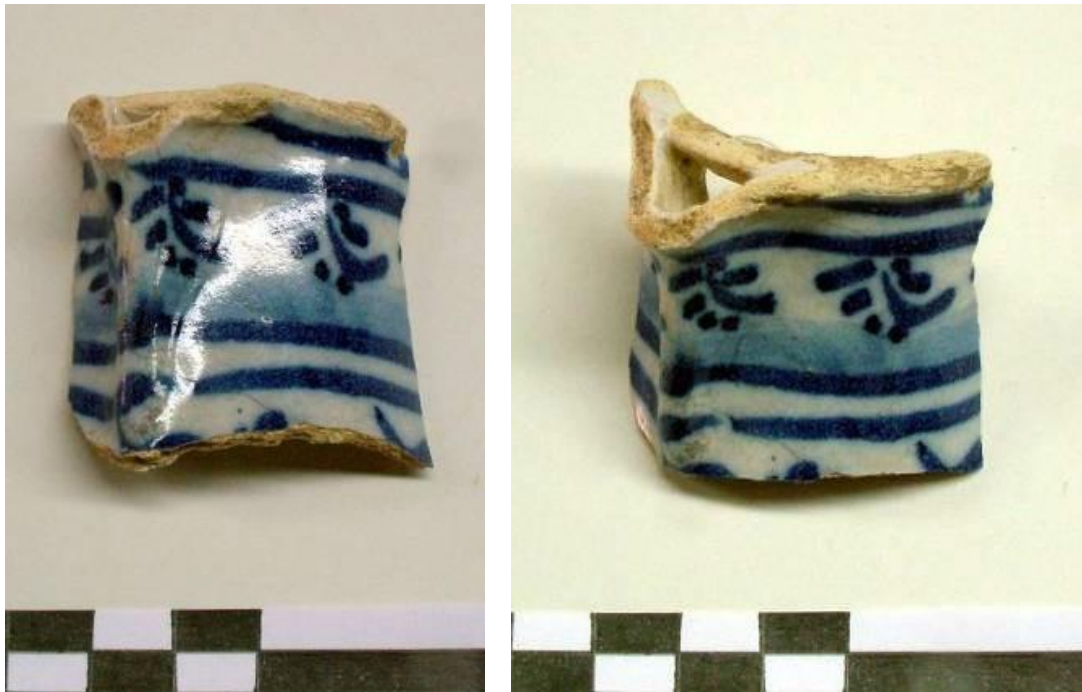
Figs. 167 e 168 – Bico de pequeno jarro de faiança.

A quase totalidade das faianças é de produção nacional, à excepção de um pequeno fragmento de faiança inglesa moldada, de barro preto, já do século XIX. A sondagem forneceu faianças portuguesas correntes e de maior qualidade, datadas de entre os séculos XVII e XIX. As faianças industriais em pó de pedra, dos séculos XIX e XX, já só estão representadas por seis fragmentos. Regista-se, ainda, a presença de dois fragmentos de cerâmica do Juncal (Alcobaça) e o bordo e bico de um pequeno jarro de faiança, decorado a azul-cobalto, datado do século XVIII (figs. 167 e 168).

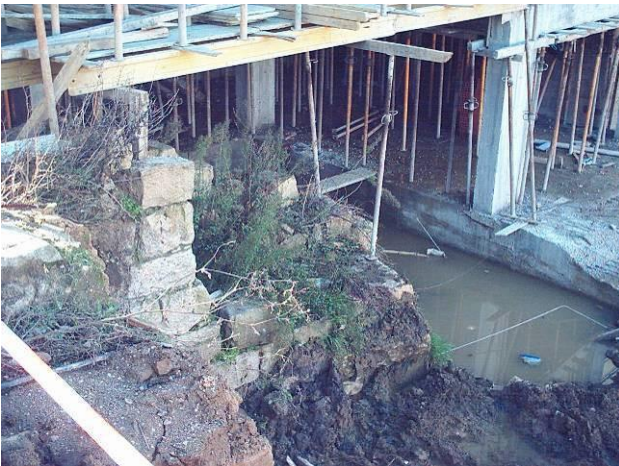
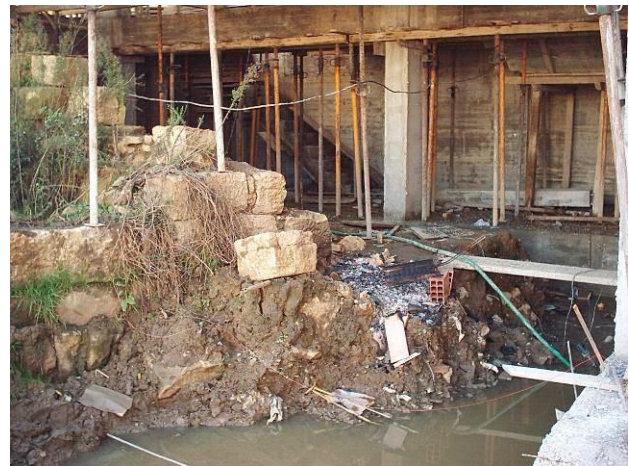
Figs. 171 e 172 – O troço de muralha, durante a construção do edifício.

A convivência das estruturas arqueológicas com o desenvolvimento da obra não foi fácil, nem para as estruturas, nem para o construtor. No entanto, é da maior justiça relevar o esforço daquele em tentar conciliar a obra com a salvaguarda dos vestígios e a forma como sempre acatou as sugestões dos técnicos.

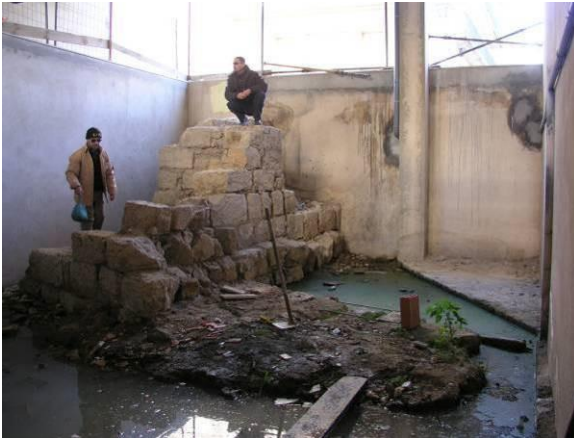
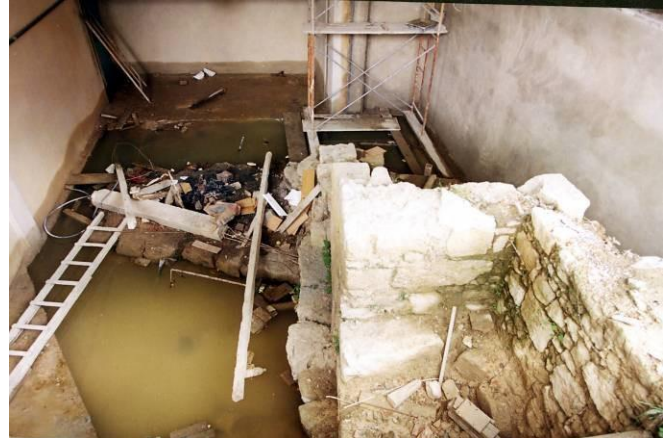
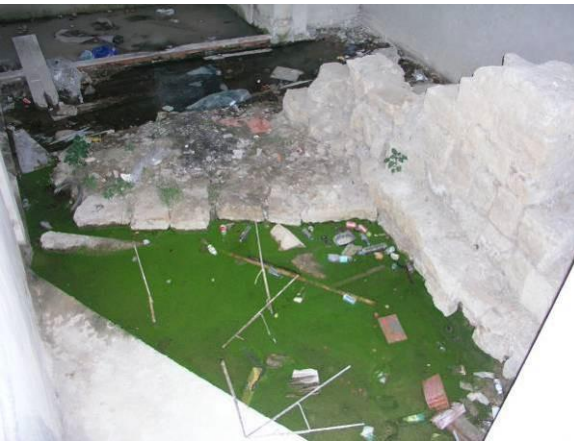
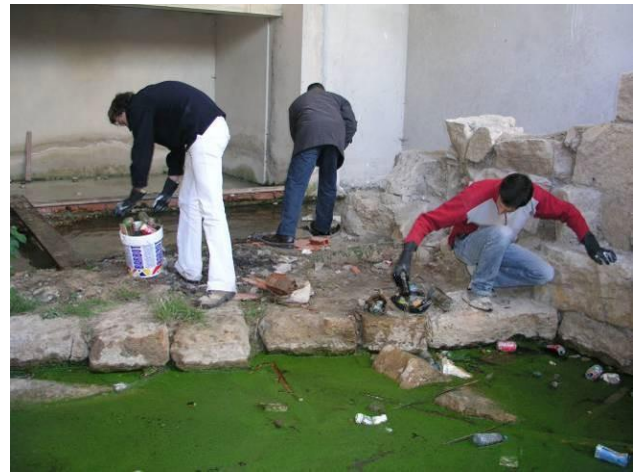
Figs. 173 a 176 – Aspectos da estrutura durante as obras, sendo visíveis sucessivas fases de limpeza.

Por diversas vezes, ao longo das fases de construção, os técnicos do Museu Municipal Leonel Trindade acompanharam o processo de obras, realizando acções de limpeza e de consolidação, naturais após a fase construtiva.

No entanto, nem todos os aspectos relativos à conservação da estrutura nos parecem ter sido devidamente tidos em causa. Os mais graves são os que se relacionam com o permanente estado de inundação em que o terreno envolvente se encontra.

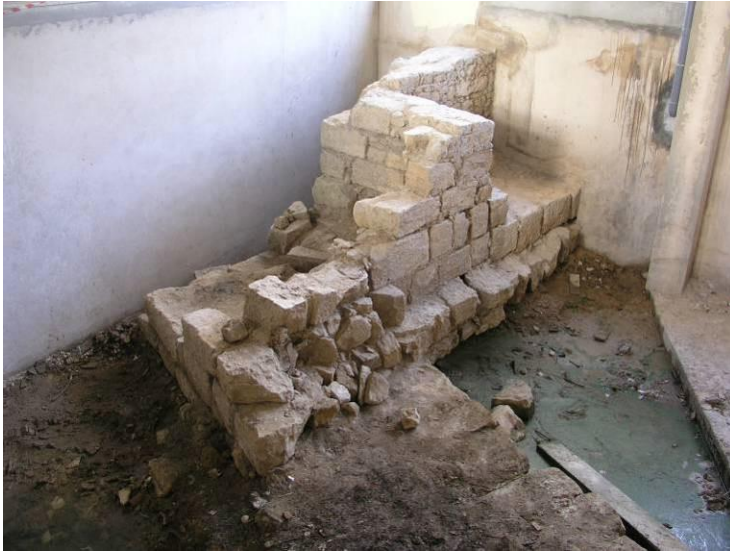
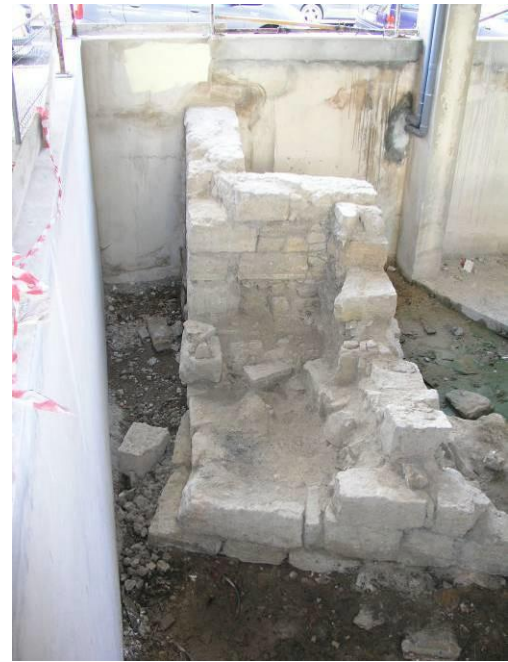
Figs. 177 e 178 – Aspectos da muralha, antes da sua vedação por um espaço envidraçado.

Também não é compreensível que os vestígios estejam completamente fechados e vedados à fruição da população. Acresce que a vedação em vidro produz grandes níveis de condensação, com a consequente deterioração das condições ambientais e o crescimento de flora prejudicial à conservação do achado.
